## INFORME TÉCNICO DE FISCALIZACIÓN AMBIENTAL

**CES PUQUELDON (RNA 100988)**

**DSI-2024-833-X-RCA**

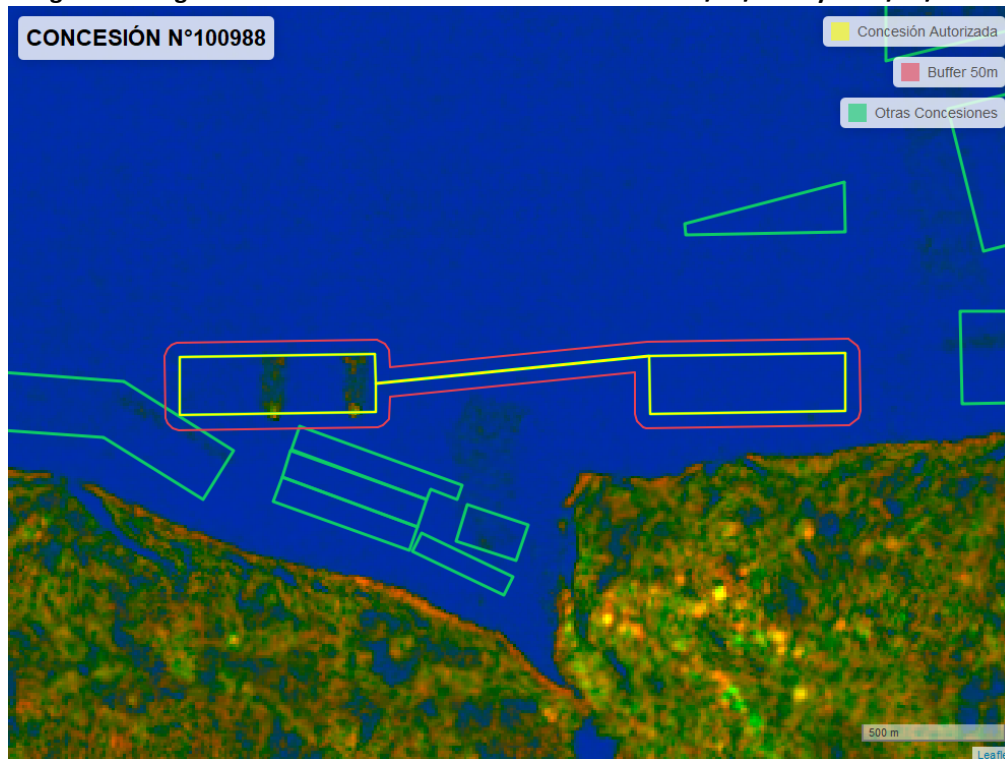
**Figura 3. Imagen satelital del monitoreo realizado entre el 01/04/2024 y el 31/05/2024**

| Período/Fecha | Resultado módulo(s) de cultivo | Resultado estructura(s) de apoyo |
|---|---|---|
| Entre el 01/04/2024 y el 31/05/2024 | Se identifica la presencia de módulos de cultivo de peces dentro de los límites de concesión. | Se identifica la presencia de estructura(s) de apoyo dentro de los límites de concesión. |
