## INFORME TÉCNICO DE FISCALIZACIÓN AMBIENTAL

**CES CHOPE (RNA 101096)**

**DSI-2024-838-X-RCA**

En particular, la actividad consistió en analizar el estado de cumplimiento de la ubicación de los módulos de cultivo y estructuras de apoyo (pontones de ensilaje o habitabilidad, bodegas de almacenamiento y/o plataformas, etc.) del Centro de Engorda de Salmones (CES), respecto de los límites espaciales del polígono de concesión de acuicultura RNA N° 101096 en el cual fue autorizado para realizar su operación, a través de su respectiva RCA.

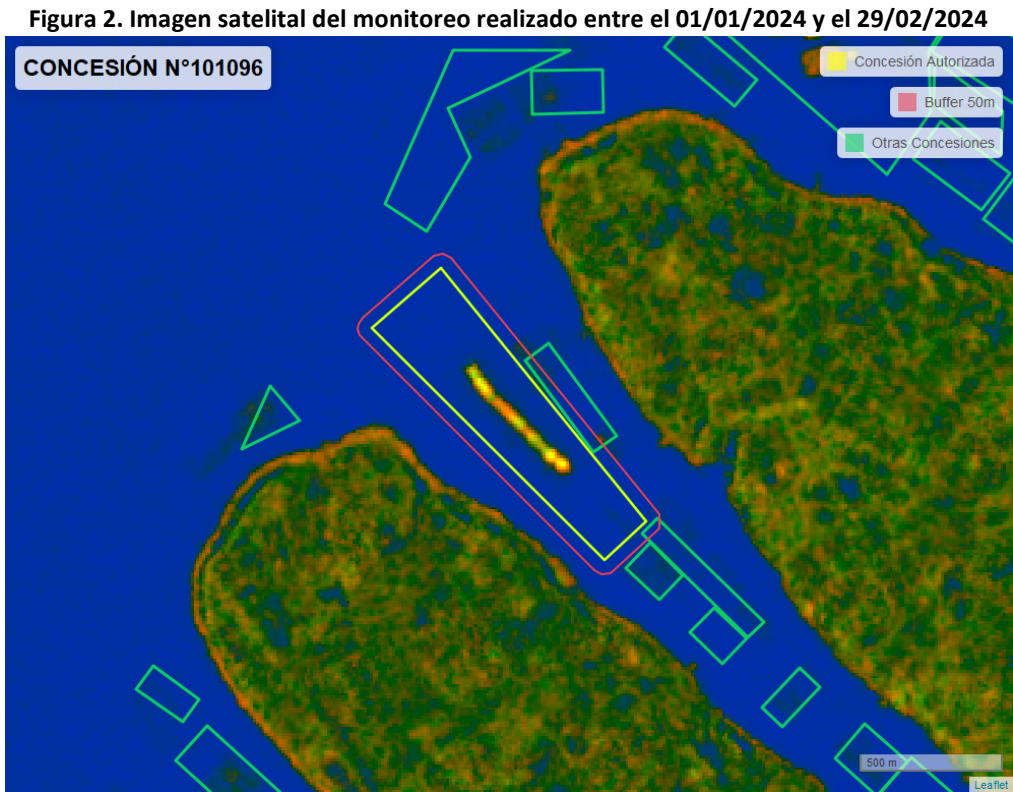
| Período/Fecha | Resultado módulo(s) de cultivo | Resultado estructura(s) de apoyo |
|---|---|---|
| Entre el 01/01/2024 y el 29/02/2024 | Se identifica la ausencia de módulos de cultivo de peces dentro de los límites de concesión. | Se identifica la presencia de estructura(s) de apoyo dentro de los límites de concesión. |

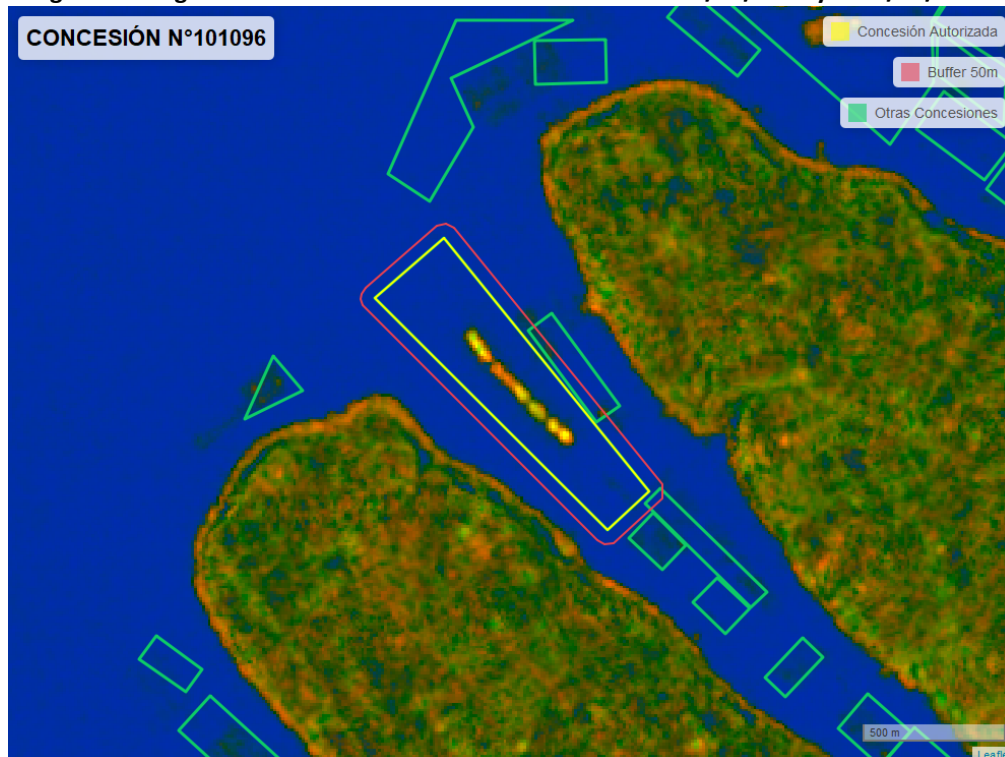
**Figura 3. Imagen satelital del monitoreo realizado entre el 01/04/2024 y el 31/05/2024**

| Período/Fecha | Resultado módulo(s) de cultivo | Resultado estructura(s) de apoyo |
|---|---|---|
| Entre el 01/04/2024 y el 31/05/2024 | Se identifica la ausencia de módulos de cultivo de peces dentro de los límites de concesión. | Se identifica la presencia de estructura(s) de apoyo dentro de los límites de concesión. |
