## INFORME TÉCNICO DE FISCALIZACIÓN AMBIENTAL

**CES CAPERA (RNA 101295)**

**DSI-2024-843-X-RCA**

El presente documento da cuenta de los resultados de la actividad de examen de información realizado por la Superintendencia del Medio Ambiente (SMA), a la Unidad Fiscalizable CES CAPERA (RNA 101295) asociada a la(s) Resolución(es) de Calificación Ambiental “146/2011 MODIFICACION DEL SISTEMA DE TRATAMIENTO DE MORTALIDAD MEDIANTE SISTEMA DE ENSILAJE - CENTRO CAPERA”, “401/2012 AMPLIACION DE PRODUCCION CENTRO DE CULTIVO DE SALMONIDOS PUNTA CEMENTERIO X REGION” N° DE INGRESO A TRAMITE: 211101002 (CODIGO DEL CENTRO: 101295)“, del titular AQUACHILE MAULLIN LIMITADA , localizada en la comuna de Puerto Montt, Región de los Lagos.

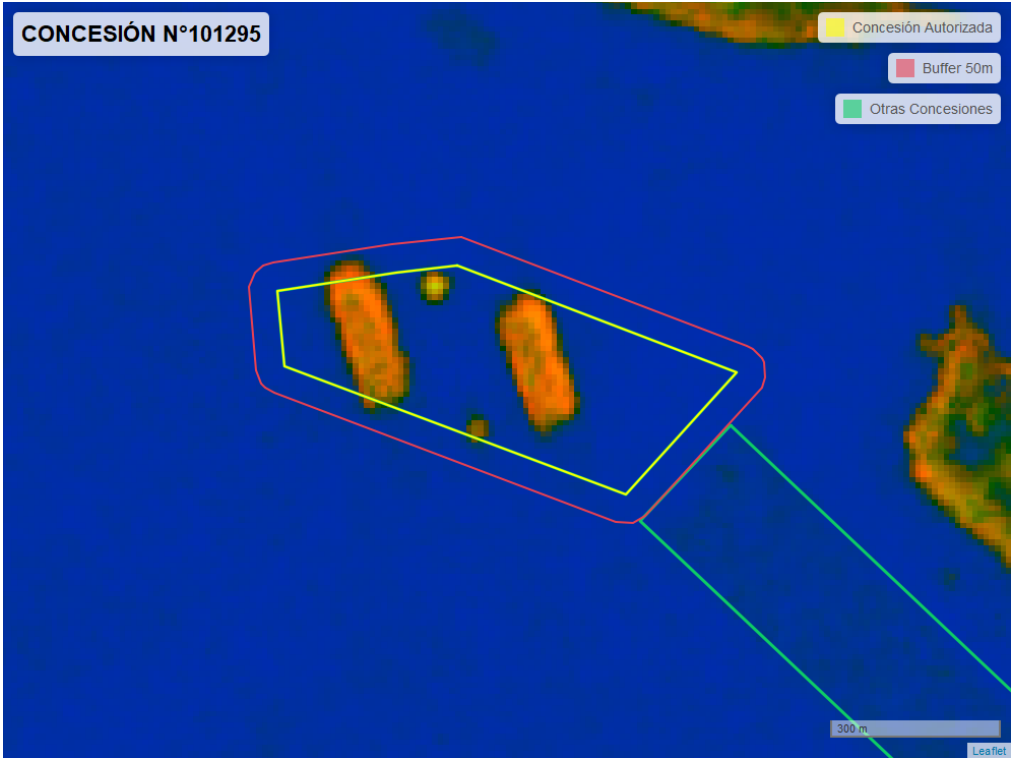
Figura 2. Imagen satelital del monitoreo realizado entre el 01/01/2024 y el 29/02/2024

| Período/Fecha | Resultado módulo(s) de cultivo | Resultado estructura(s) de apoyo |
|---|---|---|
| Entre el 01/01/2024 y el 29/02/2024 | Se identifica la presencia de módulos de cultivo de peces dentro de los límites de concesión. | Se identifica la presencia de estructura(s) de apoyo dentro de los límites de concesión. |

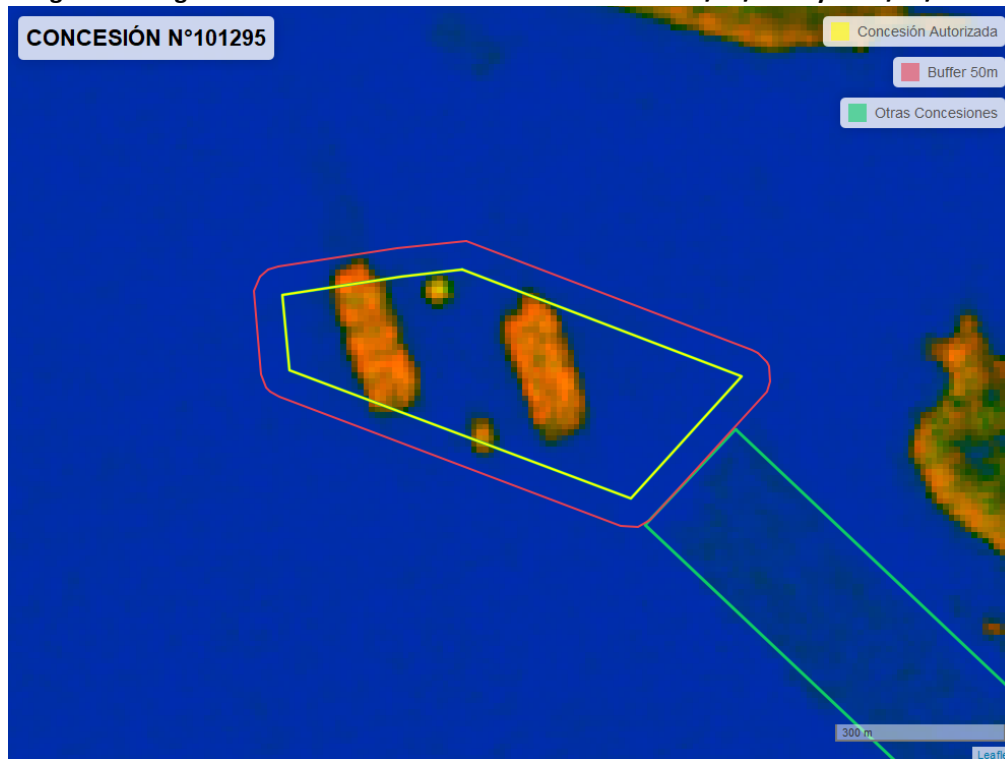
**Figura 3. Imagen satelital del monitoreo realizado entre el 01/04/2024 y el 31/05/2024**

| Período/Fecha | Resultado módulo(s) de cultivo | Resultado estructura(s) de apoyo |
|---|---|---|
| Entre el 01/04/2024 y el 31/05/2024 | Se identifica la presencia de módulos de cultivo de peces dentro de los límites de concesión. | Se identifica la presencia de estructura(s) de apoyo dentro de los límites de concesión. |

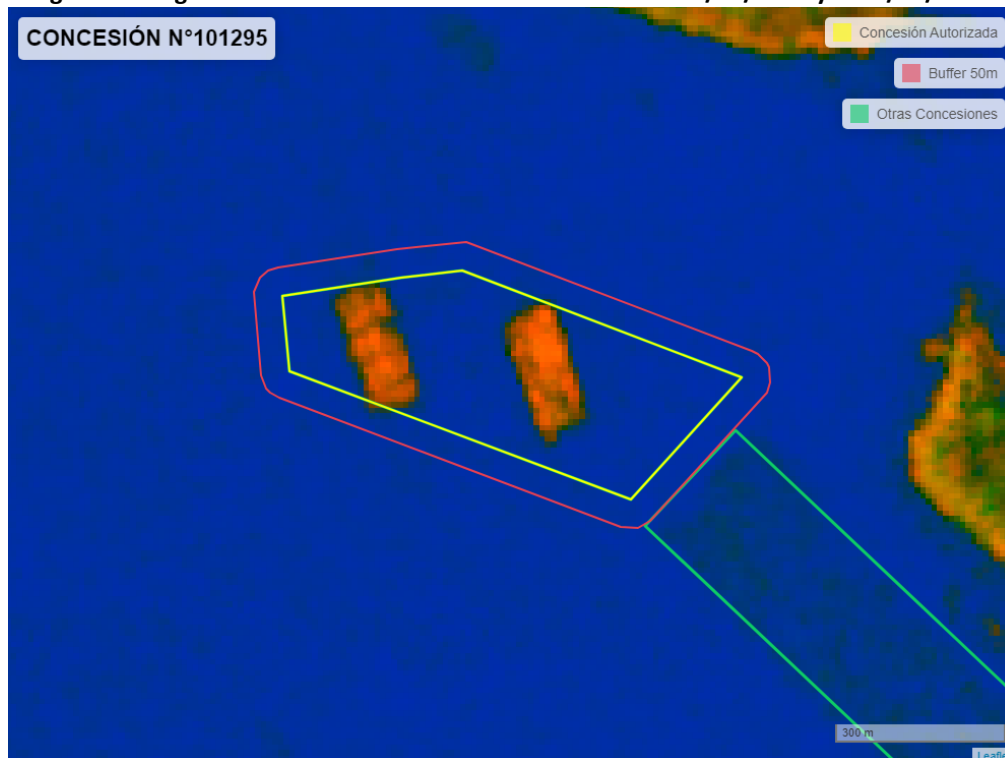
**Figura 4. Imagen satelital del monitoreo realizado entre el 01/07/2024 y el 31/08/2024**

| Período/Fecha | Resultado módulo(s) de cultivo | Resultado estructura(s) de apoyo |
|---|---|---|
| Entre el 01/07/2024 y el 31/08/2024 | Se identifica la presencia de módulos de cultivo de peces dentro de los límites de concesión. | Se identifica la ausencia de estructura(s) de apoyo dentro de los límites de concesión. |
