## INFORME TÉCNICO DE FISCALIZACIÓN AMBIENTAL

**CES HUAR SUR (RNA 101333)**

**DSI-2024-847-X-RCA**

El presente documento da cuenta de los resultados de la actividad de examen de información realizado por la Superintendencia del Medio Ambiente (SMA), a la Unidad Fiscalizable CES HUAR SUR (RNA 101333) asociada a la(s) Resolución(es) de Calificación Ambiental “217/2003 CENTRO DE CULTIVO DE SALMONES ISLA GUAR PESQUERA EICOSAL LTDA”, “409/2011 AMPLIACION DE PRODUCCION CENTRO DE CULTIVO DE SALMONIDOS GUAR SUR X REGION” N° DE INGRESO A TRAMITE: 208104007 (CODIGO DEL CENTRO: 101333) MARINE HARVEST CHILE S.A.”, del titular MOWI CHILE S.A., localizada en la comuna de Puerto Montt, Región de los Lagos.

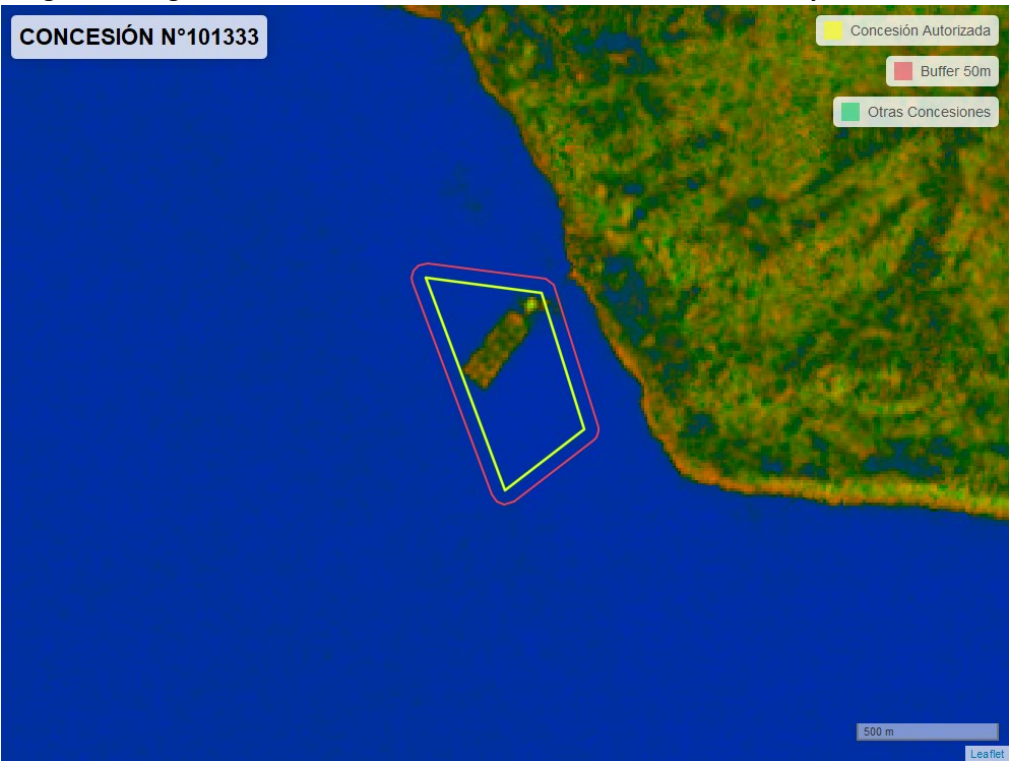
Figura 2. Imagen satelital del monitoreo realizado entre el 01/01/2024 y el 29/02/2024

| Período/Fecha | Resultado módulo(s) de cultivo | Resultado estructura(s) de apoyo |
|---|---|---|
| Entre el 01/01/2024 y el 29/02/2024 | Se identifica la presencia de módulos de cultivo de peces dentro de los límites de concesión. | Se identifica la presencia de estructura(s) de apoyo dentro de los límites de concesión. |

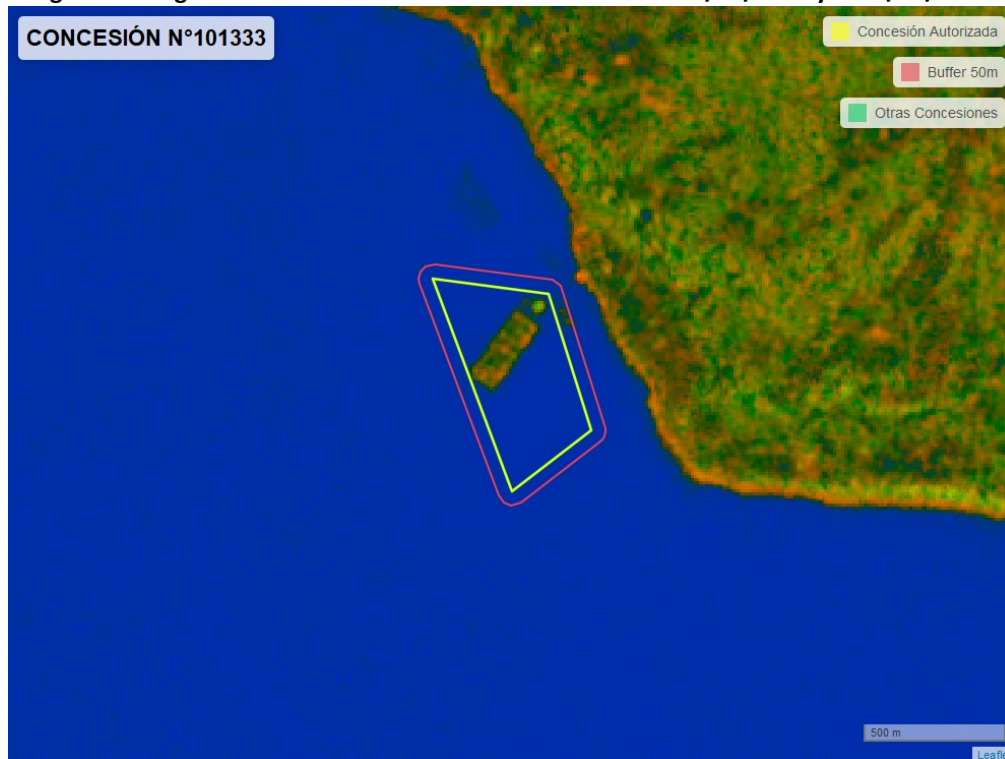
**Figura 3. Imagen satelital del monitoreo realizado entre el 01/04/2024 y el 31/05/2024**

| Período/Fecha | Resultado módulo(s) de cultivo | Resultado estructura(s) de apoyo |
|---|---|---|
| Entre el 01/04/2024 y el 31/05/2024 | Se identifica la presencia de módulos de cultivo de peces dentro de los límites de concesión. | Se identifica la presencia de estructura(s) de apoyo fuera de los límites de concesión. |

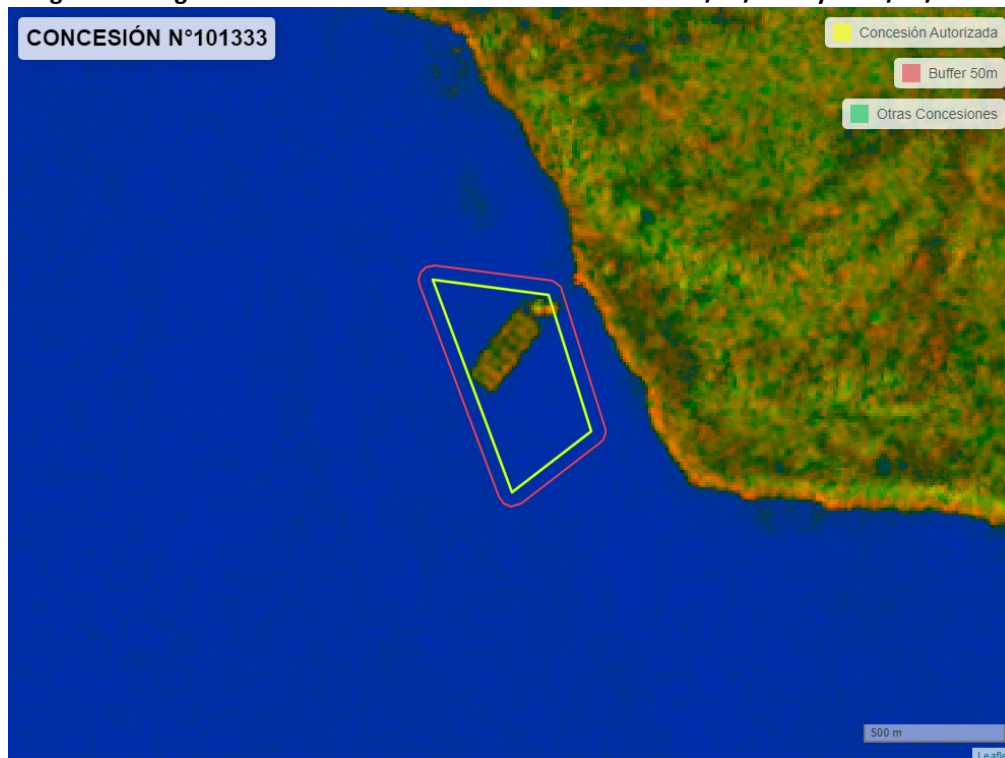
**Figura 4. Imagen satelital del monitoreo realizado entre el 01/07/2024 y el 31/08/2024**

| Período/Fecha | Resultado módulo(s) de cultivo | Resultado estructura(s) de apoyo |
|---|---|---|
| Entre el 01/07/2024 y el 31/08/2024 | Se identifica la presencia de módulos de cultivo de peces dentro de los límites de concesión. | Se identifica la presencia de estructura(s) de apoyo dentro de los límites de concesión. |
