## INFORME TÉCNICO DE FISCALIZACIÓN AMBIENTAL

**CES PUNTA HUENAO (RNA 101769)**

**DSI-2024-862-X-RCA**

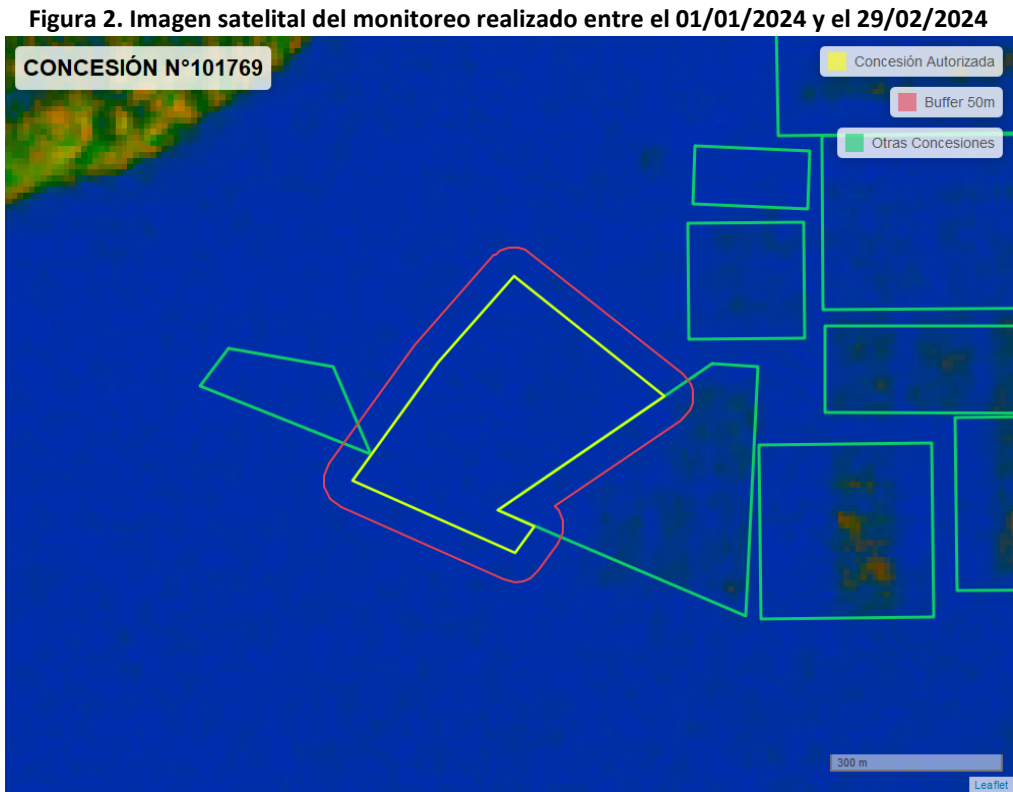
| Período/Fecha | Resultado módulo(s) de cultivo | Resultado estructura(s) de apoyo |
|---|---|---|
| Entre el 01/01/2024 y el 29/02/2024 | Se identifica la ausencia de módulos de cultivo de peces dentro de los límites de concesión. | Se identifica la ausencia de estructura(s) de apoyo dentro de los límites de concesión. |

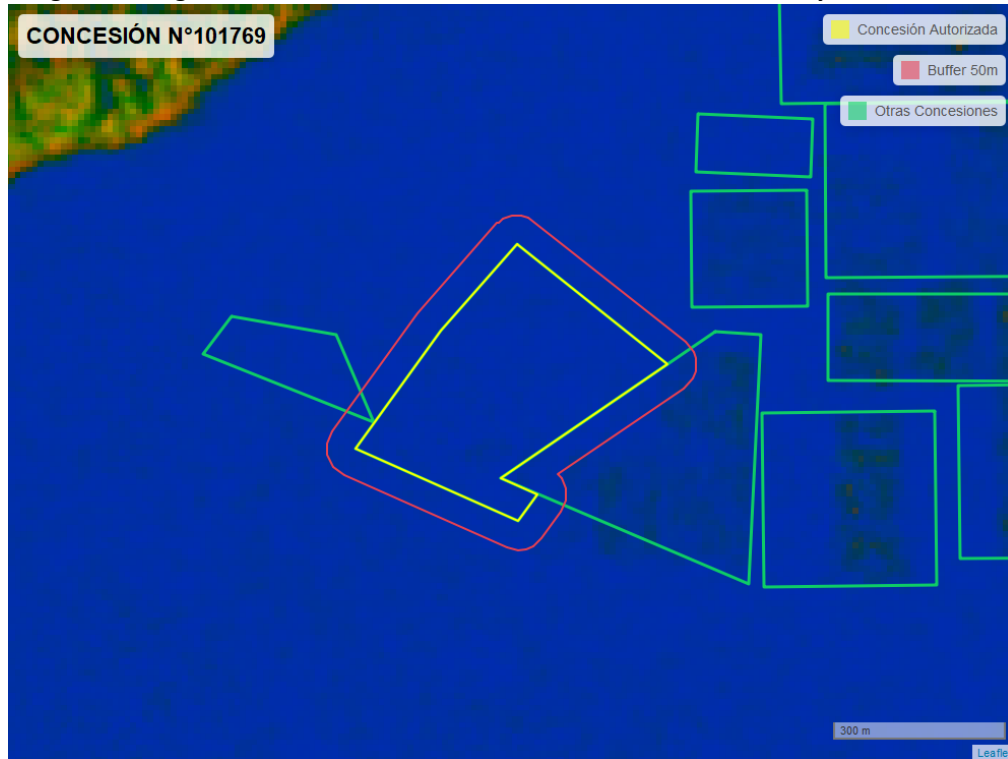
**Figura 3. Imagen satelital del monitoreo realizado entre el 01/04/2024 y el 31/05/2024**

| Período/Fecha | Resultado módulo(s) de cultivo | Resultado estructura(s) de apoyo |
|---|---|---|
| Entre el 01/04/2024 y el 31/05/2024 | Se identifica la ausencia de módulos de cultivo de peces dentro de los límites de concesión. | Se identifica la ausencia de estructura(s) de apoyo dentro de los límites de concesión. |
