## INFORME TÉCNICO DE FISCALIZACIÓN AMBIENTAL

**CES TANECUHE (RNA 101779)**

**DSI-2024-864-X-RCA**

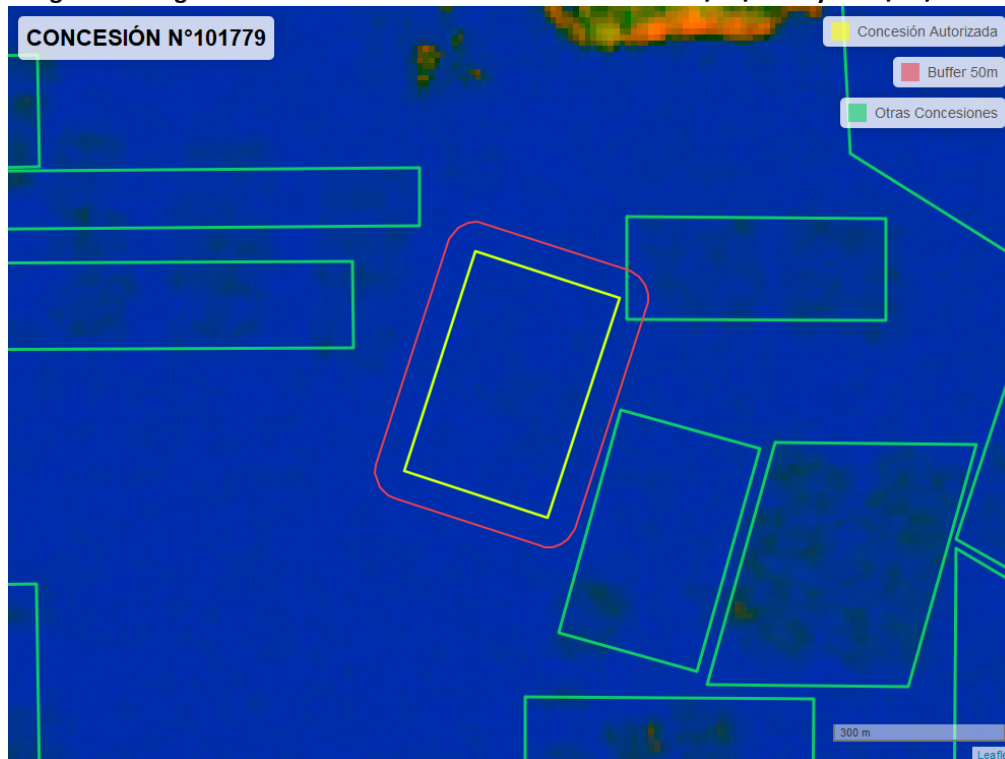
**Figura 3. Imagen satelital del monitoreo realizado entre el 01/04/2024 y el 31/05/2024**

| Período/Fecha | Resultado módulo(s) de cultivo | Resultado estructura(s) de apoyo |
|---|---|---|
| Entre el 01/04/2024 y el 31/05/2024 | Se identifica la ausencia de módulos de cultivo de peces dentro de los límites de concesión. | Se identifica la ausencia de estructura(s) de apoyo dentro de los límites de concesión. |
