INFORME TÉCNICO DE FISCALIZACIÓN AMBIENTAL

CES PEÑASMO (RNA 101846)

DSI-2024-866-X-RCA

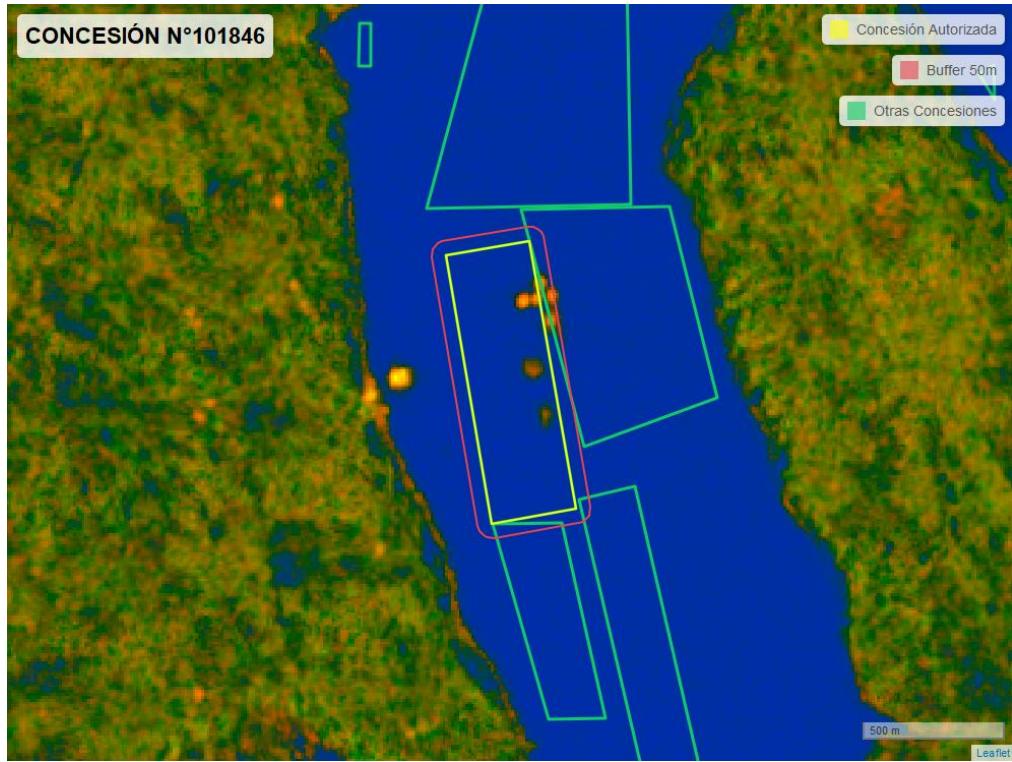
Figura 2. Imagen satelital del monitoreo realizado entre el 01/01/2024 y el 29/02/2024

Período/Fecha	Resultado módulo(s) de cultivo	Resultado estructura(s) de apoyo
Entre el 01/01/2024 y el 29/02/2024	Se identifica la presencia de módulos de cultivo de peces dentro de los límites de concesión.	Se identifica la presencia de estructura(s) de apoyo fuera de los límites de concesión.
Entre el 01/04/2024 y el 31/05/2024	Se identifica la presencia de módulos de cultivo de peces dentro de los límites de concesión.	Se identifica la presencia de estructura(s) de apoyo fuera de los límites de concesión.
Entre el 01/07/2024 y el 31/08/2024	Se identifica la presencia de módulos de cultivo de peces dentro de los límites de concesión.	Se identifica la presencia de estructura(s) de apoyo dentro de los límites de concesión.

Mediante Carta CAMANG 33-2024, el titular indica que en diciembre de 2023 ya habían sido retiradas 14 de las 44 estructuras identificadas en las imágenes analizadas por la SMA, quedando 22 estructuras fuera del área autorizada a la concesión, que, de acuerdo a cronograma enviado, serían retiradas o reubicadas en el periodo comprendido entre el 10 de marzo y el 04 de octubre de 2024.

En el presente IFA, se fiscalizó lo comprometido por FIORDO BLANCO S.A. detallado en párrafo anterior, de lo cual es posible indicar, el cumplimiento efectivo del cronograma de acciones y la subsanación del hallazgo.
