INFORME TÉCNICO DE FISCALIZACIÓN AMBIENTAL

CES YENECURA (RNA 101856)

DSI-2024-867-X-RCA

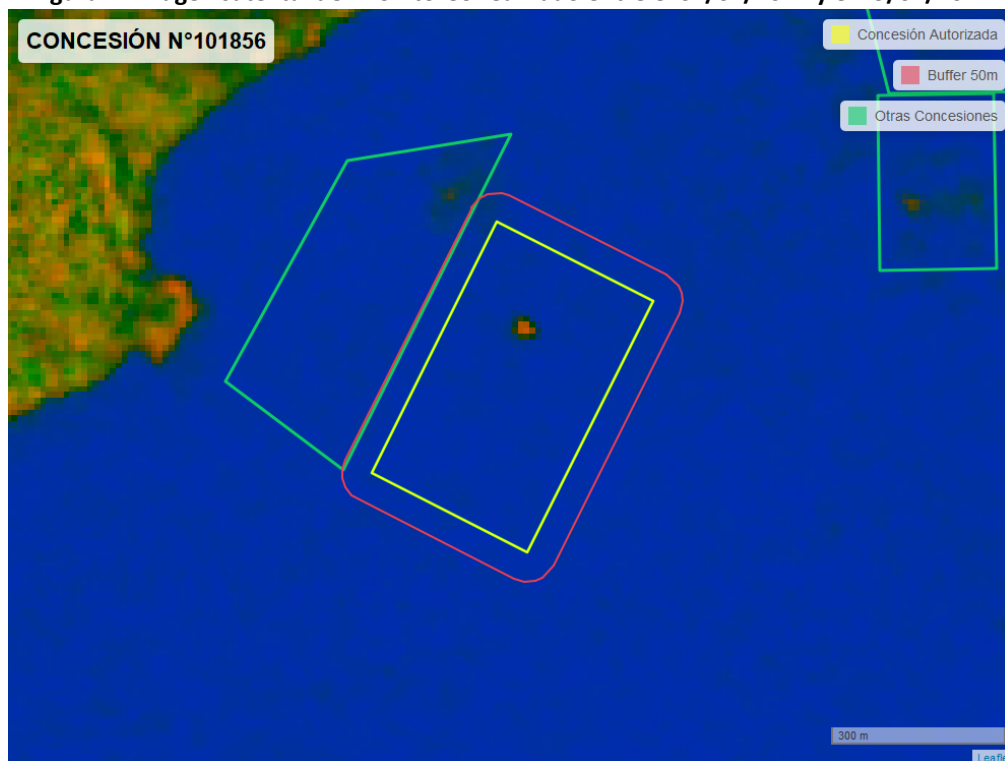
Figura 2. Imagen satelital del monitoreo realizado entre el 01/01/2024 y el 29/02/2024

Período/Fecha	Resultado módulo(s) de cultivo	Resultado estructura(s) de apoyo
Entre el 01/01/2024 y el 29/02/2024	Se identifica la ausencia de módulos de cultivo de peces dentro de los límites de concesión.	Se identifica la presencia de estructura(s) de apoyo dentro de los límites de concesión.
Entre el 01/04/2024 y el 31/05/2024	Se identifica la ausencia de módulos de cultivo de peces dentro de los límites de concesión.	Se identifica la presencia de estructura(s) de apoyo dentro de los límites de concesión.
Entre el 01/07/2024 y el 31/08/2024	Se identifica la ausencia de módulos de cultivo de peces dentro de los límites de concesión.	Se identifica la presencia de estructura(s) de apoyo dentro de los límites de concesión.
