## INFORME TÉCNICO DE FISCALIZACIÓN AMBIENTAL

**CES SAN LUIS (RNA 101942)**

**DSI-2024-871-X-RCA**

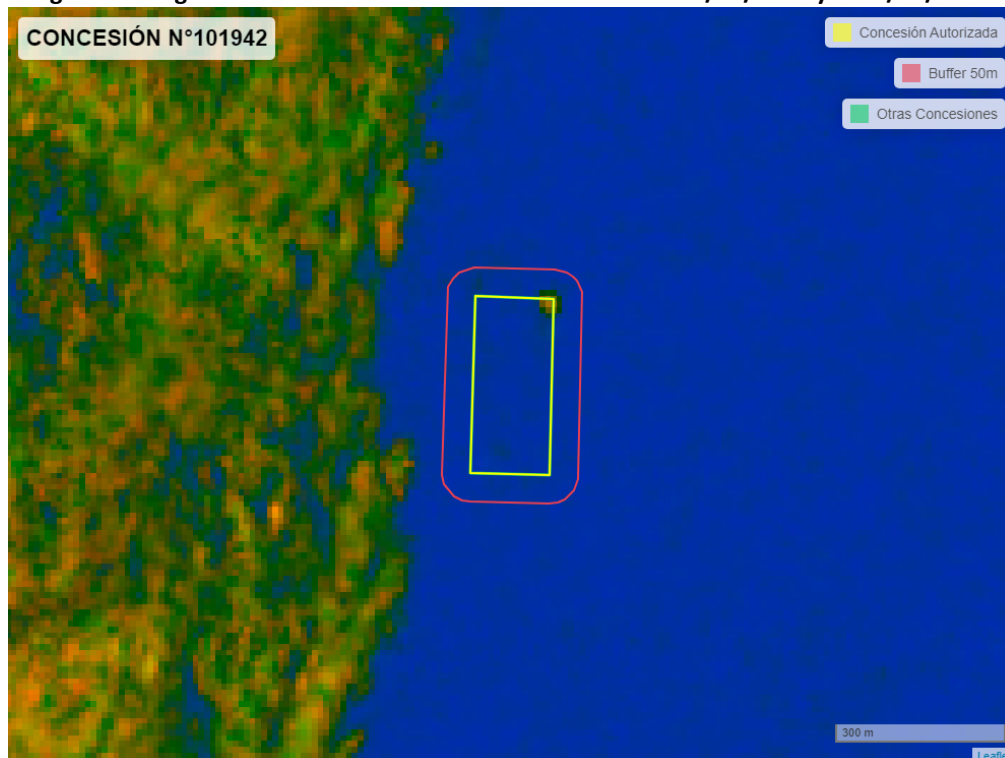
**Figura 4. Imagen satelital del monitoreo realizado entre el 01/07/2024 y el 31/08/2024**

| Período/Fecha | Resultado módulo(s) de cultivo | Resultado estructura(s) de apoyo |
|---|---|---|
| Entre el 01/07/2024 y el 31/08/2024 | Se identifica la ausencia de módulos de cultivo de peces dentro de los límites de concesión. | Se identifica la presencia de estructura(s) de apoyo dentro de los límites de concesión. |
