## INFORME TÉCNICO DE FISCALIZACIÓN AMBIENTAL

**CES SAN FRANCISCO (RNA 101964)**

**DSI-2024-875-X-RCA**

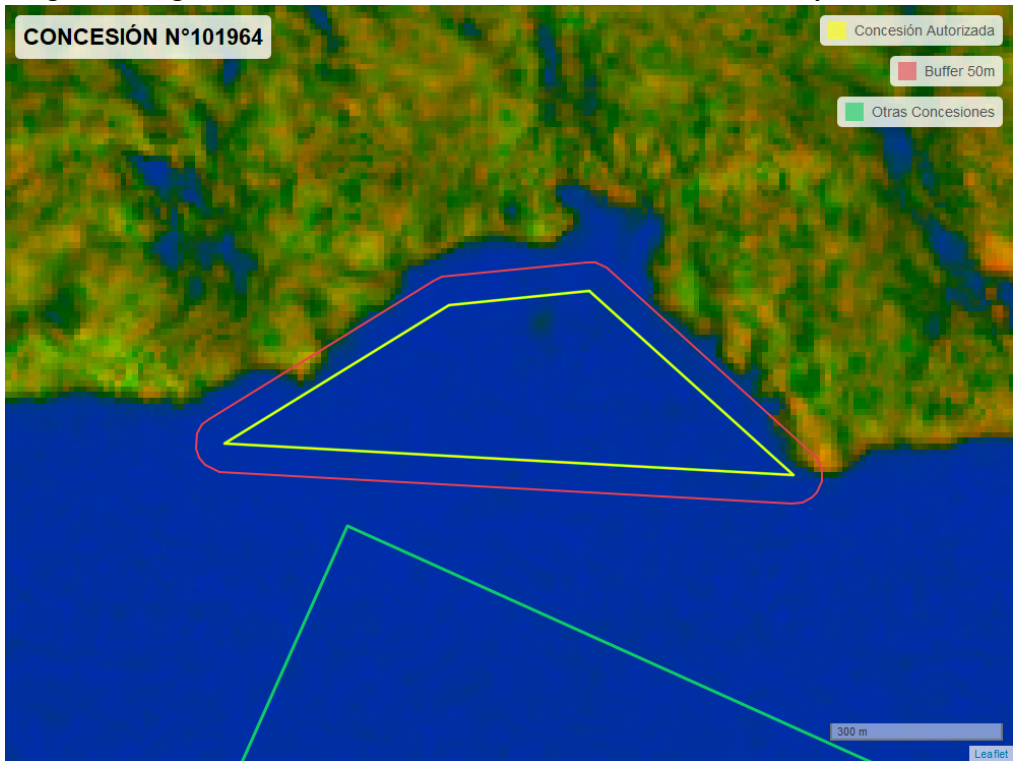
Figura 2. Imagen satelital del monitoreo realizado entre el 01/01/2024 y el 29/02/2024

| Período/Fecha | Resultado módulo(s) de cultivo | Resultado estructura(s) de apoyo |
|---|---|---|
| Entre el 01/01/2024 y el 29/02/2024 | Se identifica la ausencia de módulos de cultivo de peces dentro de los límites de concesión. | Se identifica la ausencia de estructura(s) de apoyo dentro de los límites de concesión. |

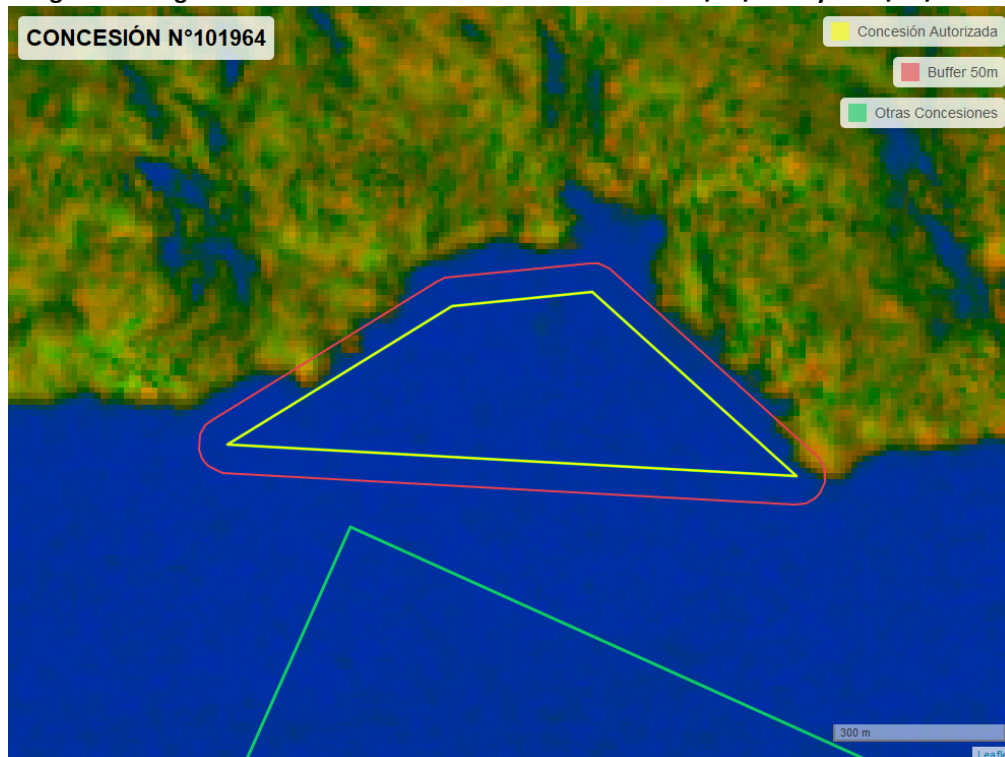
**Figura 3. Imagen satelital del monitoreo realizado entre el 01/04/2024 y el 31/05/2024**

| Período/Fecha | Resultado módulo(s) de cultivo | Resultado estructura(s) de apoyo |
|---|---|---|
| Entre el 01/04/2024 y el 31/05/2024 | Se identifica la ausencia de módulos de cultivo de peces dentro de los límites de concesión. | Se identifica la ausencia de estructura(s) de apoyo dentro de los límites de concesión. |

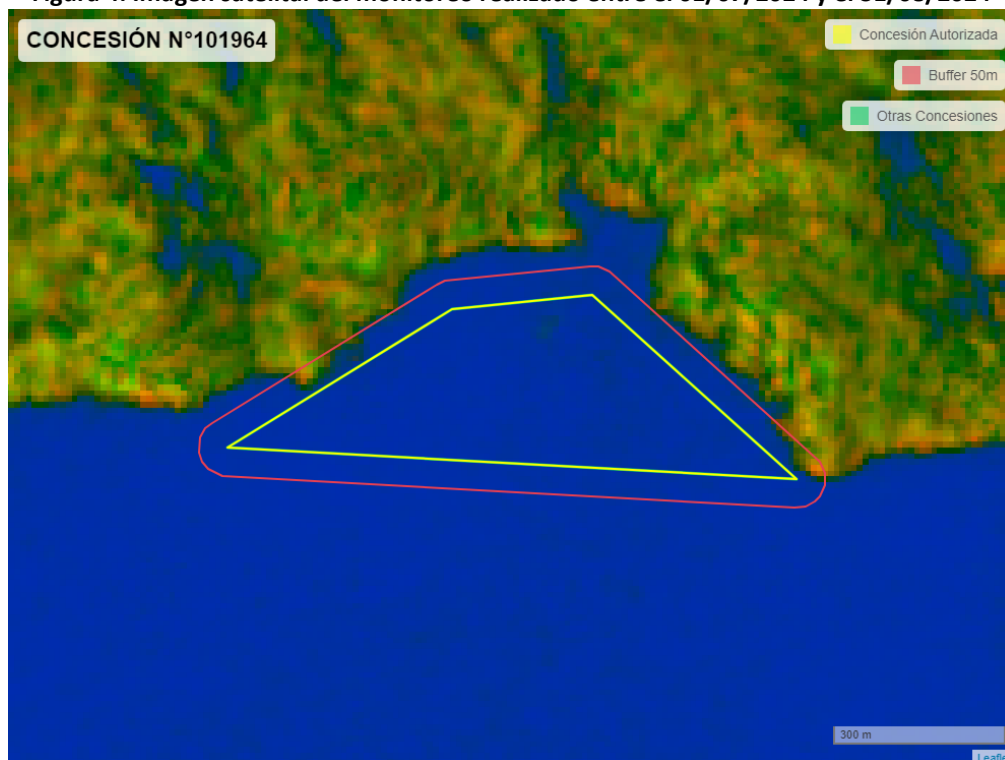
**Figura 4. Imagen satelital del monitoreo realizado entre el 01/07/2024 y el 31/08/2024**

| Período/Fecha | Resultado módulo(s) de cultivo | Resultado estructura(s) de apoyo |
|---|---|---|
| Entre el 01/07/2024 y el 31/08/2024 | Se identifica la ausencia de módulos de cultivo de peces dentro de los límites de concesión. | Se identifica la ausencia de estructura(s) de apoyo dentro de los límites de concesión. |
