## INFORME TÉCNICO DE FISCALIZACIÓN AMBIENTAL

**CES MAPUE (RNA 101968)**

**DSI-2024-877-X-RCA**

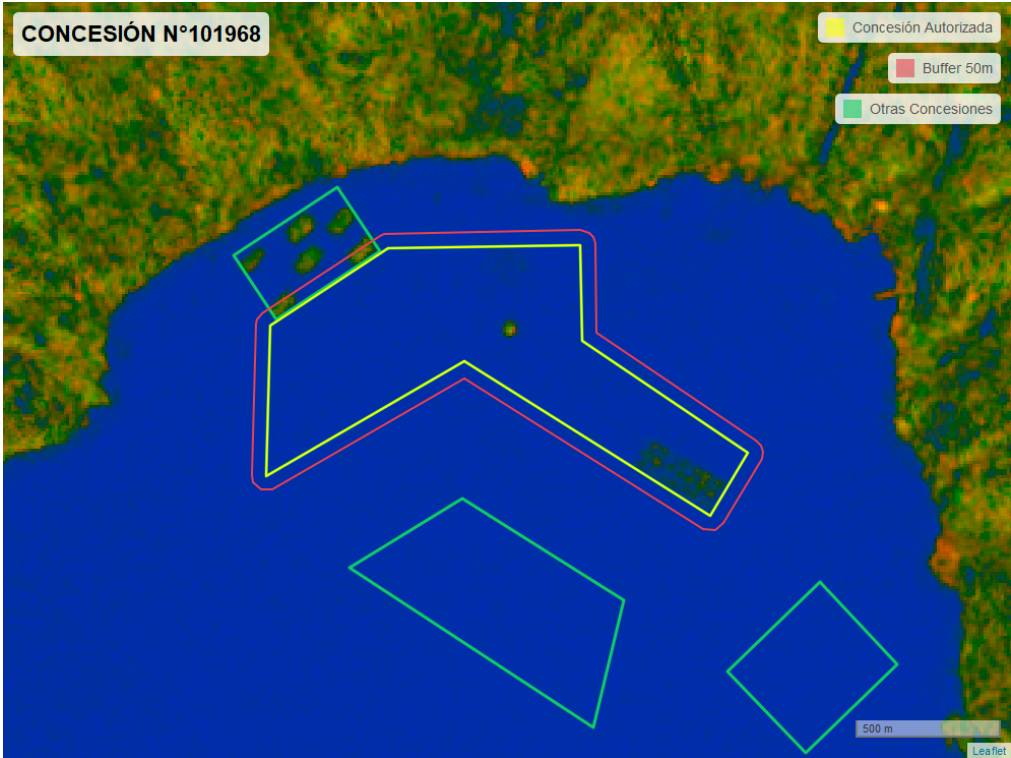
| Período/Fecha | Resultado módulo(s) de cultivo | Resultado estructura(s) de apoyo |
|---|---|---|
| Entre el 01/01/2024 y el 29/02/2024 | Se identifica la presencia de módulos de cultivo de peces dentro de los límites de concesión. | Se identifica la presencia de estructura(s) de apoyo dentro de los límites de concesión. |

Figura 2. Imagen satelital del monitoreo realizado entre el 01/01/2024 y el 29/02/2024

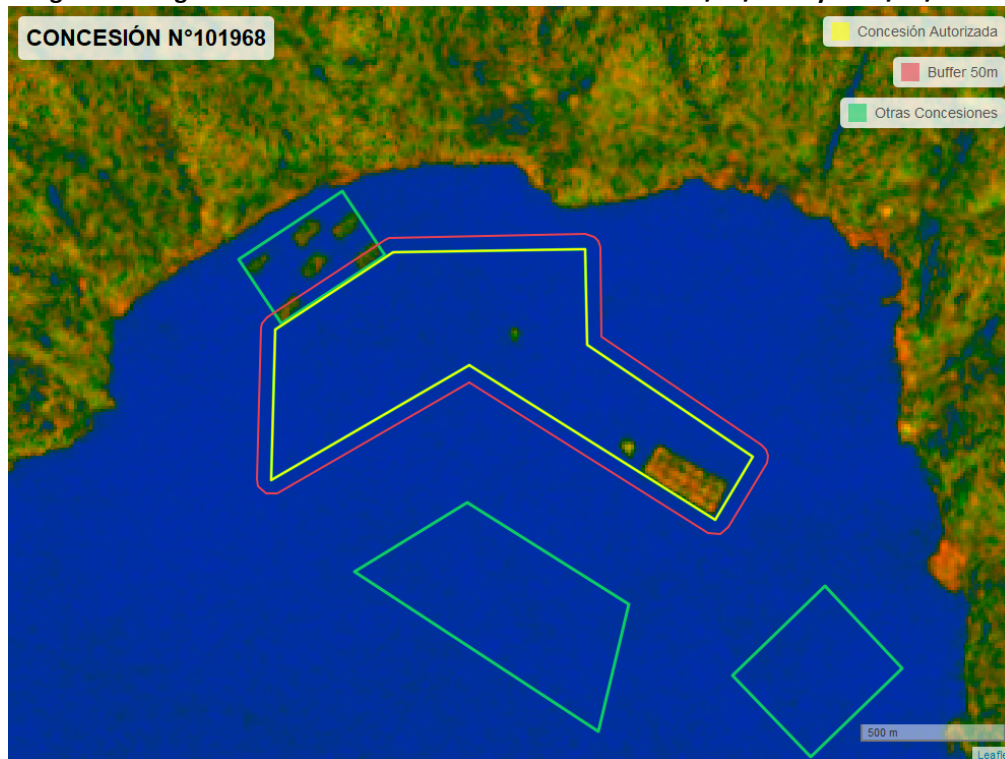
| Período/Fecha | Resultado módulo(s) de cultivo | Resultado estructura(s) de apoyo |
|---|---|---|
| Entre el 01/04/2024 y el 31/05/2024 | Se identifica la presencia de módulos de cultivo de peces dentro de los límites de concesión. | Se identifica la presencia de estructura(s) de apoyo dentro de los límites de concesión. |

**Figura 3. Imagen satelital del monitoreo realizado entre el 01/04/2024 y el 31/05/2024**

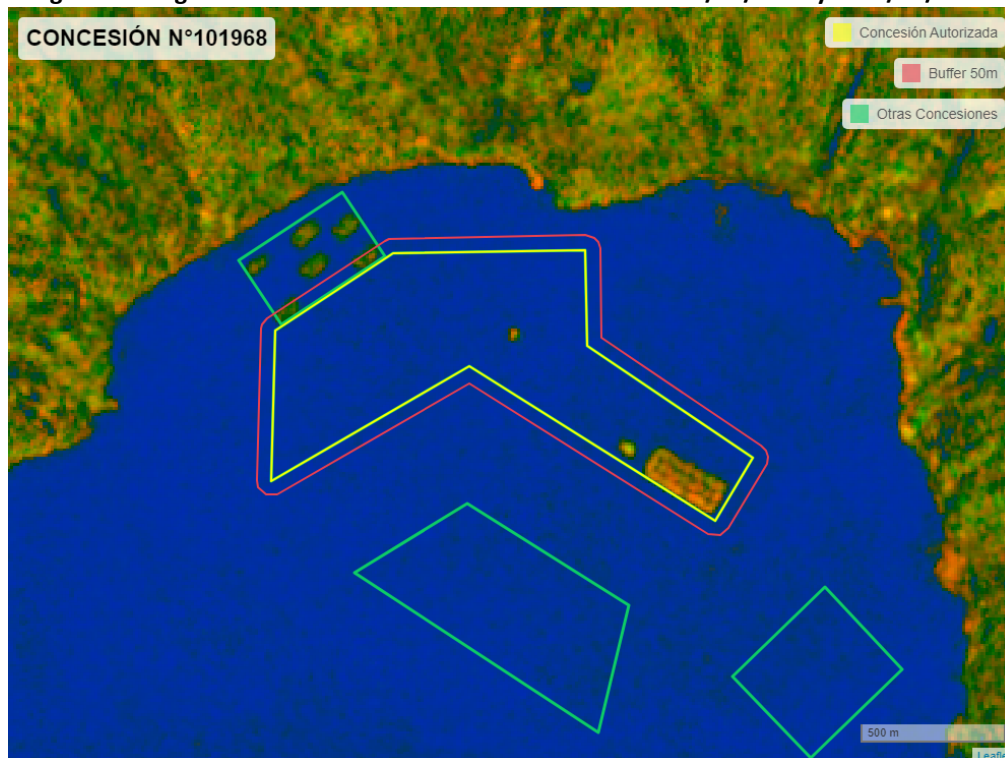
| Período/Fecha | Resultado módulo(s) de cultivo | Resultado estructura(s) de apoyo |
|---|---|---|
| Entre el 01/07/2024 y el 31/08/2024 | Se identifica la presencia de módulos de cultivo de peces dentro de los límites de concesión. | Se identifica la presencia de estructura(s) de apoyo dentro de los límites de concesión. |

**Figura 4. Imagen satelital del monitoreo realizado entre el 01/07/2024 y el 31/08/2024**
