## INFORME TÉCNICO DE FISCALIZACIÓN AMBIENTAL

**CES SAN JUAN (RNA 102037)**

**DSI-2024-888-X-RCA**

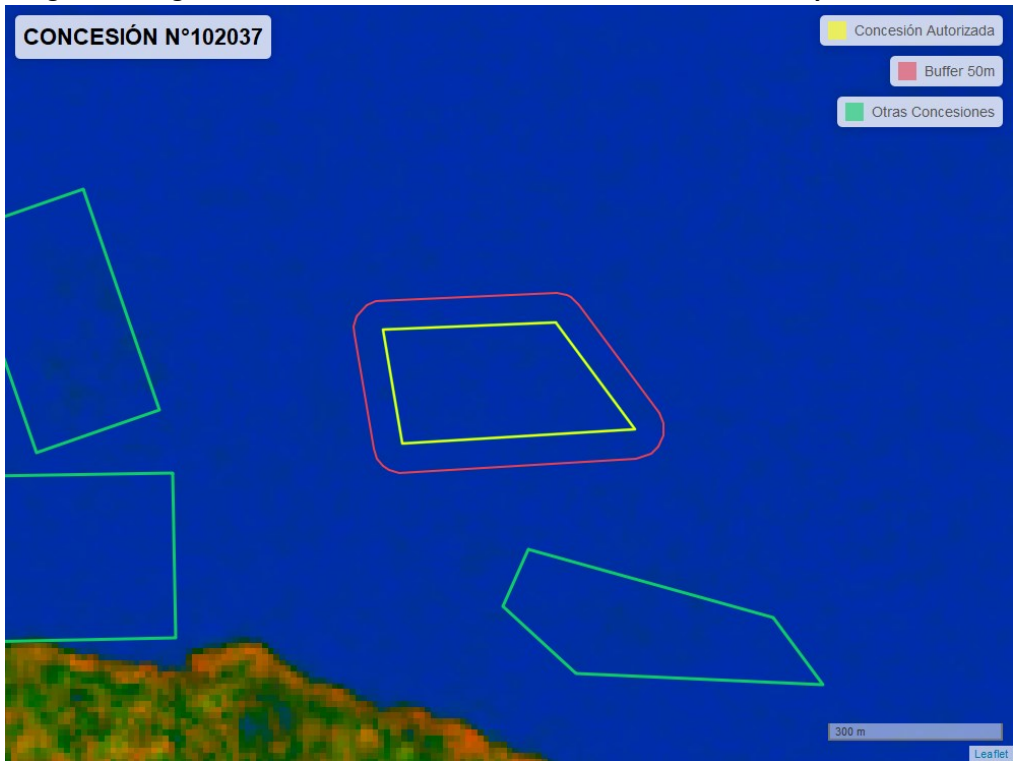
Figura 2. Imagen satelital del monitoreo realizado entre el 01/01/2024 y el 29/02/2024

| Período/Fecha | Resultado módulo(s) de cultivo | Resultado estructura(s) de apoyo |
|---|---|---|
| Entre el 01/01/2024 y el 29/02/2024 | Se identifica la ausencia de módulos de cultivo de peces dentro de los límites de concesión. | Se identifica la ausencia de estructura(s) de apoyo dentro de los límites de concesión. |

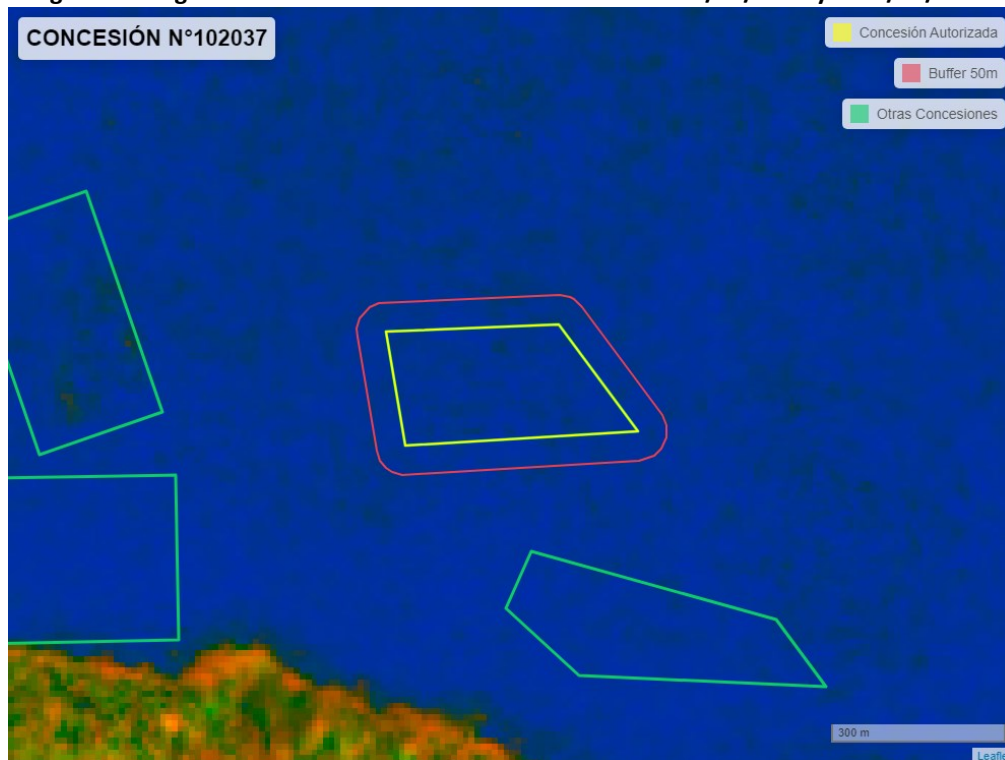
**Figura 4. Imagen satelital del monitoreo realizado entre el 01/07/2024 y el 31/08/2024**

| Período/Fecha | Resultado módulo(s) de cultivo | Resultado estructura(s) de apoyo |
|---|---|---|
| Entre el 01/07/2024 y el 31/08/2024 | Se identifica la ausencia de módulos de cultivo de peces dentro de los límites de concesión. | Se identifica la ausencia de estructura(s) de apoyo dentro de los límites de concesión. |
