INFORME TÉCNICO DE FISCALIZACIÓN AMBIENTAL

CES ENSENADA QUETEN (RNA 102039)

DSI-2024-889-X-RCA

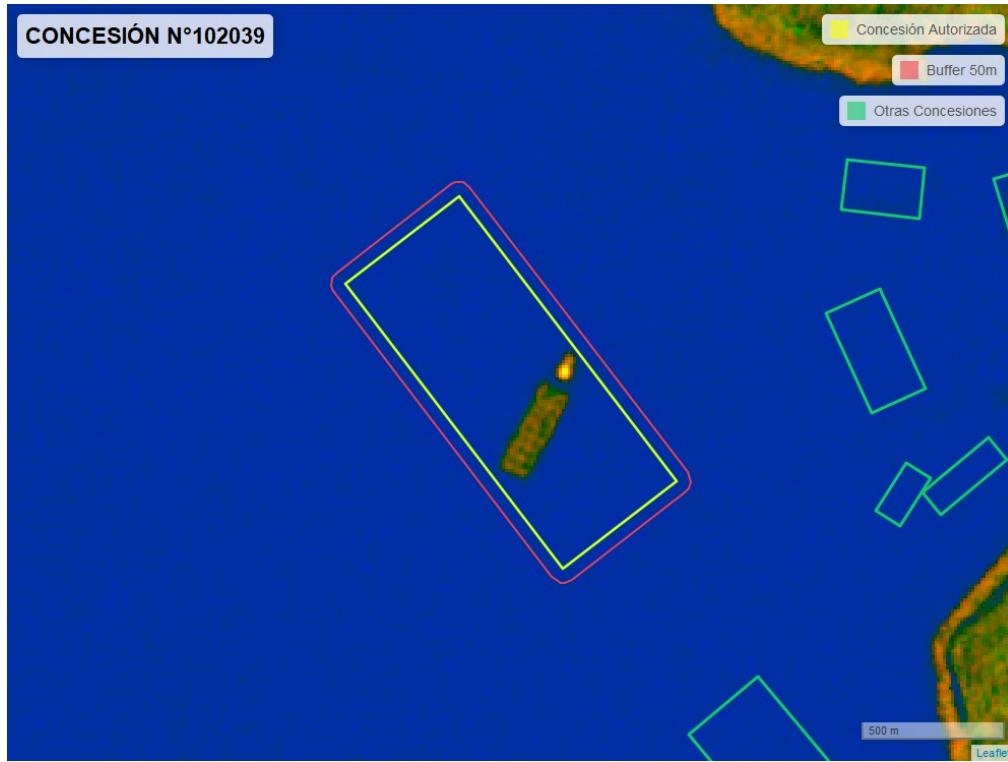
Figura 2. Imagen satelital del monitoreo realizado entre el 01/01/2024 y el 29/02/2024

Período/Fecha	Resultado módulo(s) de cultivo	Resultado estructura(s) de apoyo
Entre el 01/01/2024 y el 29/02/2024	Se identifica la presencia de módulos de cultivo de peces dentro de los límites de concesión.	Se identifica la presencia de estructura(s) de apoyo dentro de los límites de concesión.
Entre el 01/04/2024 y el 31/05/2024	Se identifica la presencia de módulos de cultivo de peces dentro de los límites de concesión.	Se identifica la presencia de estructura(s) de apoyo dentro de los límites de concesión.
Entre el 01/07/2024 y el 31/08/2024	Se identifica la presencia de módulos de cultivo de peces dentro de los límites de concesión.	Se identifica la presencia de estructura(s) de apoyo dentro de los límites de concesión.
