## INFORME TÉCNICO DE FISCALIZACIÓN AMBIENTAL

**CES YELQUI (RNA 102042)**

**DSI-2024-891-X-RCA**

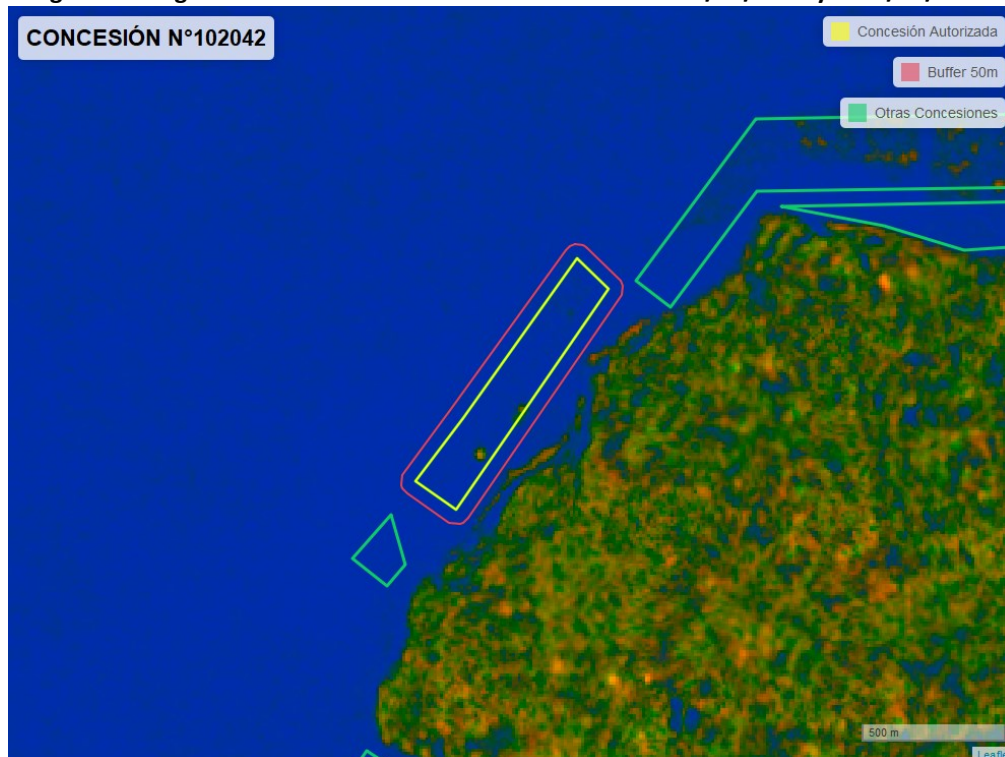
**Figura 3. Imagen satelital del monitoreo realizado entre el 01/04/2024 y el 31/05/2024**

| Período/Fecha | Resultado módulo(s) de cultivo | Resultado estructura(s) de apoyo |
|---|---|---|
| Entre el 01/04/2024 y el 31/05/2024 | Se identifica la ausencia de módulos de cultivo de peces dentro de los límites de concesión. | Se identifica la presencia de estructura(s) de apoyo dentro de los límites de concesión. |

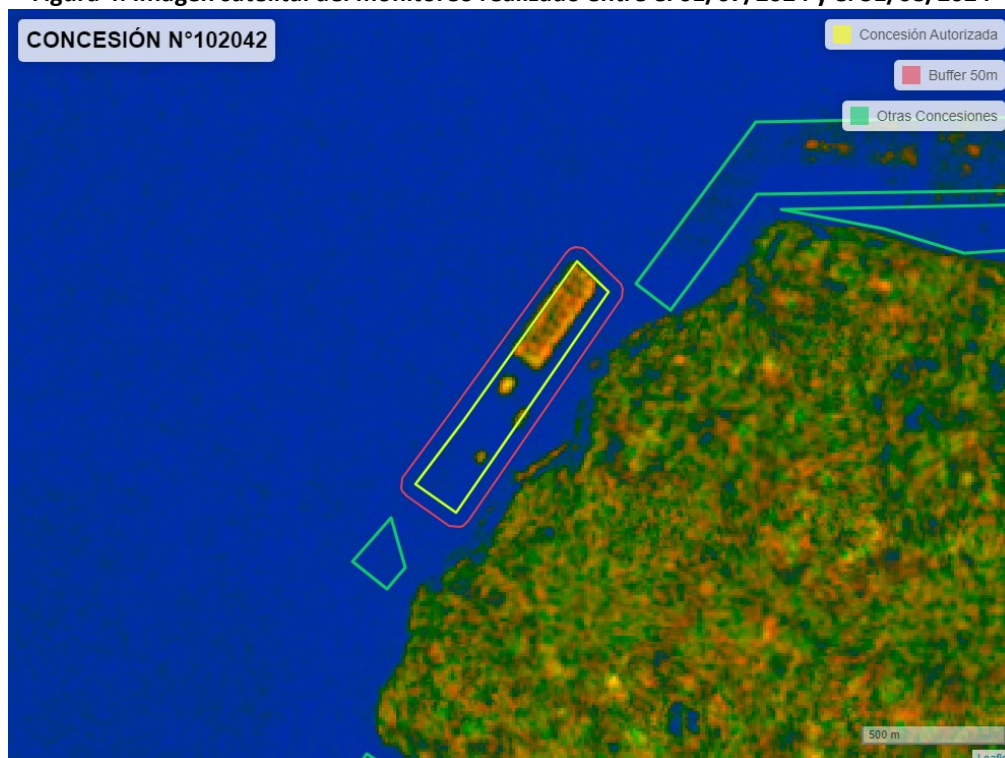
**Figura 4. Imagen satelital del monitoreo realizado entre el 01/07/2024 y el 31/08/2024**

| Período/Fecha | Resultado módulo(s) de cultivo | Resultado estructura(s) de apoyo |
|---|---|---|
| Entre el 01/07/2024 y el 31/08/2024 | Se identifica la presencia de módulos de cultivo de peces dentro de los límites de concesión. | Se identifica la presencia de estructura(s) de apoyo dentro de los límites de concesión. |
