## INFORME TÉCNICO DE FISCALIZACIÓN AMBIENTAL

**CES ISLOTES (RNA 102178)**

**DSI-2024-921-X-RCA**

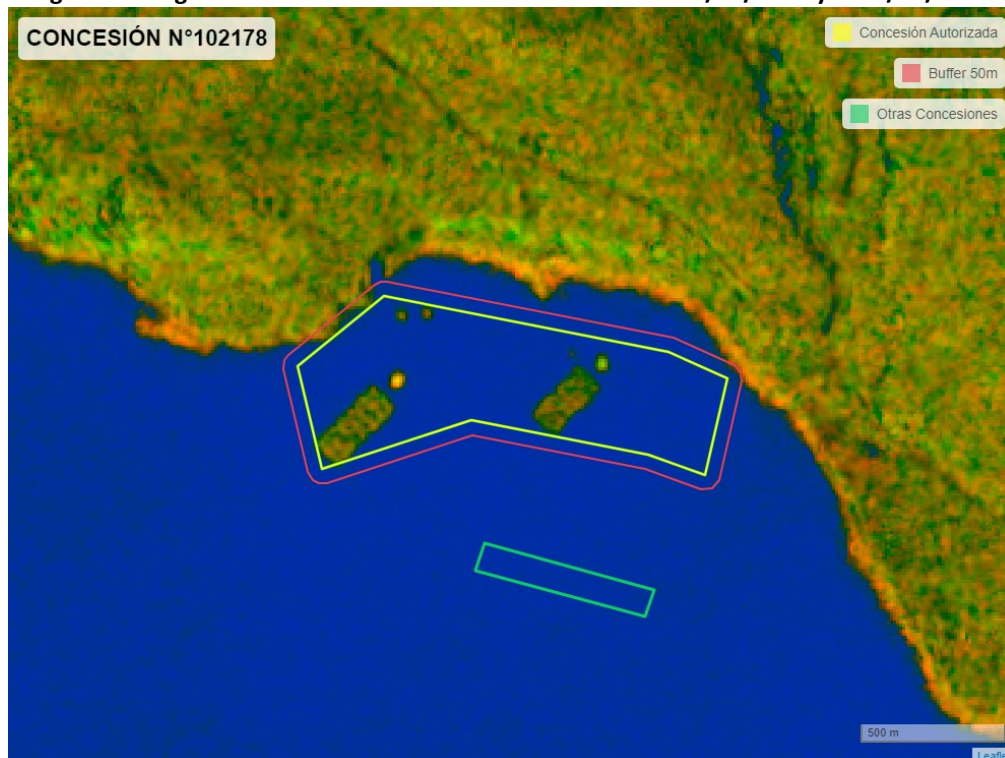
**Figura 4. Imagen satelital del monitoreo realizado entre el 01/07/2024 y el 31/08/2024**

| Período/Fecha | Resultado módulo(s) de cultivo | Resultado estructura(s) de apoyo |
|---|---|---|
| Entre el 01/07/2024 y el 31/08/2024 | Se identifica la presencia de módulos de cultivo de peces dentro de los límites de concesión. | Se identifica la presencia de estructura(s) de apoyo dentro de los límites de concesión. |
