Superintendencia del Medio Ambiente  
Gobierno de Chile

## INFORME TÉCNICO DE FISCALIZACIÓN AMBIENTAL

**CES LINGUAR (RNA 102265)**

**DSI-2024-925-X-RCA**

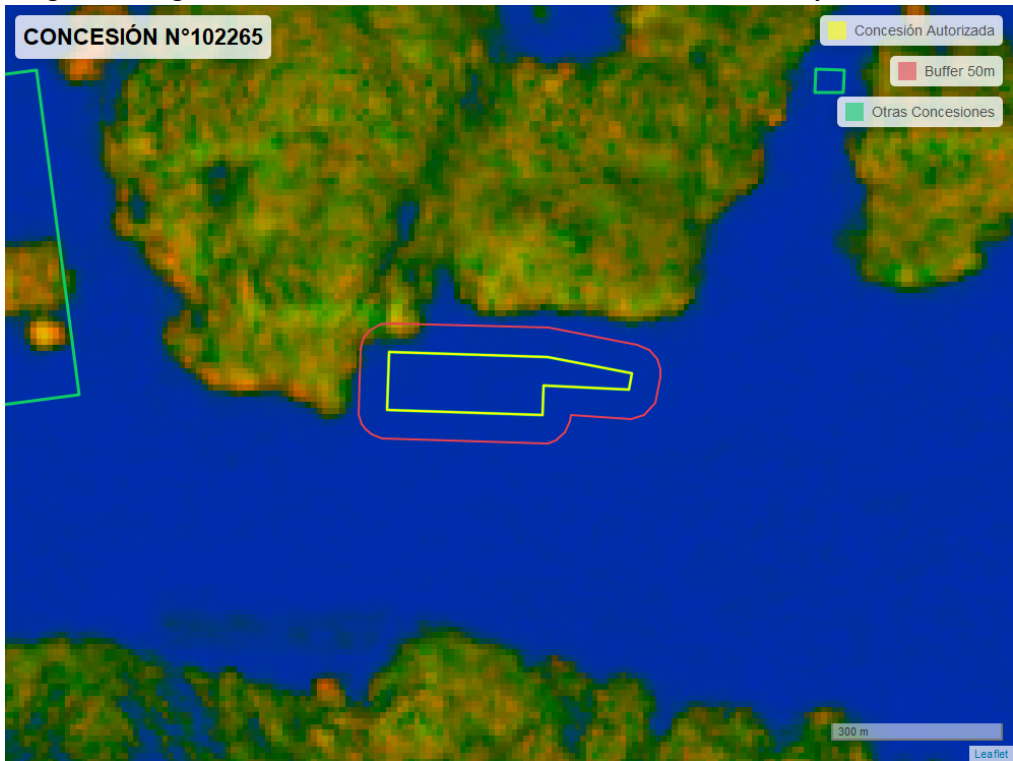
Figura 2. Imagen satelital del monitoreo realizado entre el 01/01/2024 y el 29/02/2024

| Período/Fecha | Resultado módulo(s) de cultivo | Resultado estructura(s) de apoyo |
|---|---|---|
| Entre el 01/01/2024 y el 29/02/2024 | Se identifica la ausencia de módulos de cultivo de peces dentro de los límites de concesión. | Se identifica la ausencia de estructura(s) de apoyo dentro de los límites de concesión. |

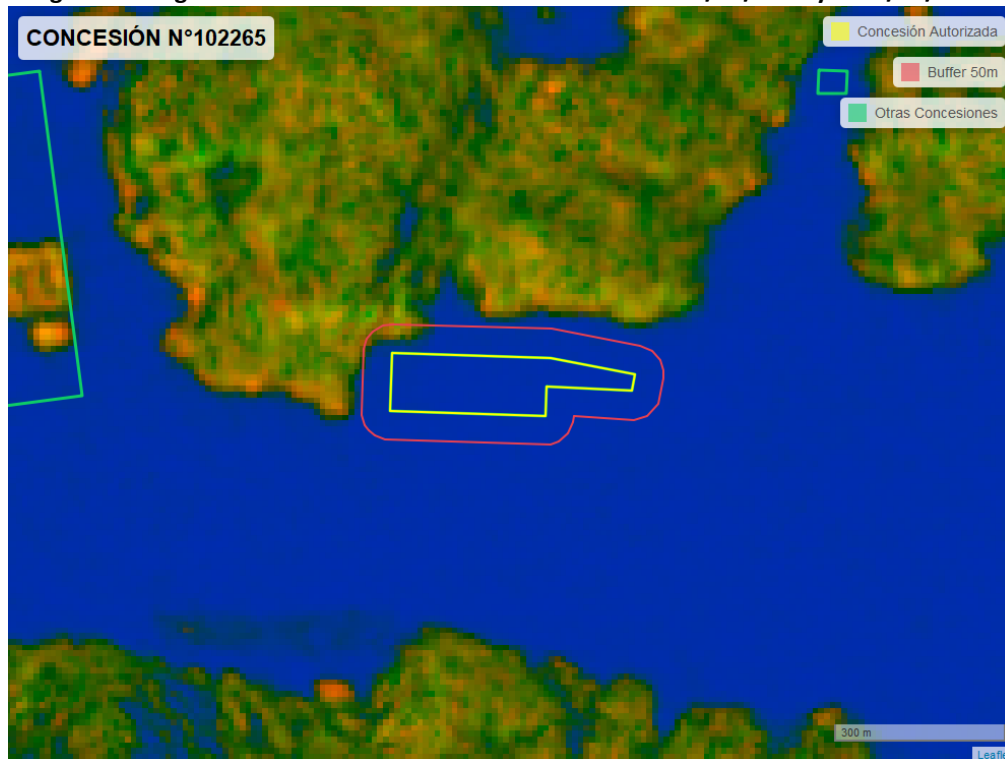
**Figura 3. Imagen satelital del monitoreo realizado entre el 01/04/2024 y el 31/05/2024**

| Período/Fecha | Resultado módulo(s) de cultivo | Resultado estructura(s) de apoyo |
|---|---|---|
| Entre el 01/04/2024 y el 31/05/2024 | Se identifica la ausencia de módulos de cultivo de peces dentro de los límites de concesión. | Se identifica la ausencia de estructura(s) de apoyo dentro de los límites de concesión. |

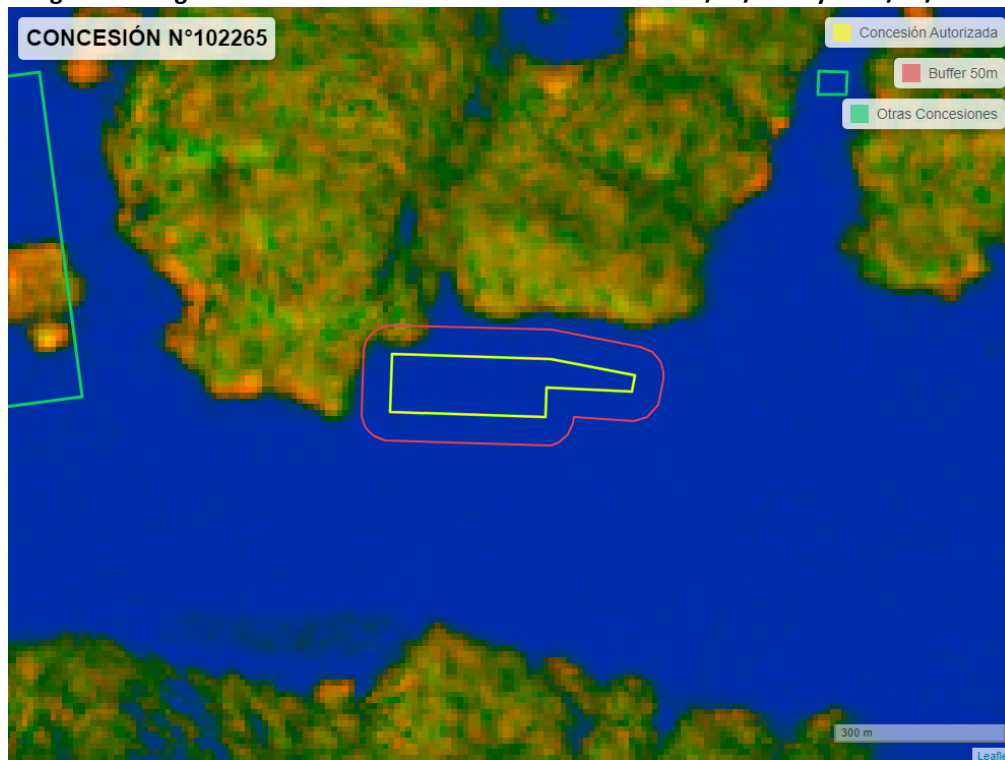
**Figura 4. Imagen satelital del monitoreo realizado entre el 01/07/2024 y el 31/08/2024**

| Período/Fecha | Resultado módulo(s) de cultivo | Resultado estructura(s) de apoyo |
|---|---|---|
| Entre el 01/07/2024 y el 31/08/2024 | Se identifica la ausencia de módulos de cultivo de peces dentro de los límites de concesión. | Se identifica la ausencia de estructura(s) de apoyo dentro de los límites de concesión. |
