## INFORME TÉCNICO DE FISCALIZACIÓN AMBIENTAL

**CES SUR ISLA AULEN (RNA 102622)**

**DSI-2024-945-X-RCA**

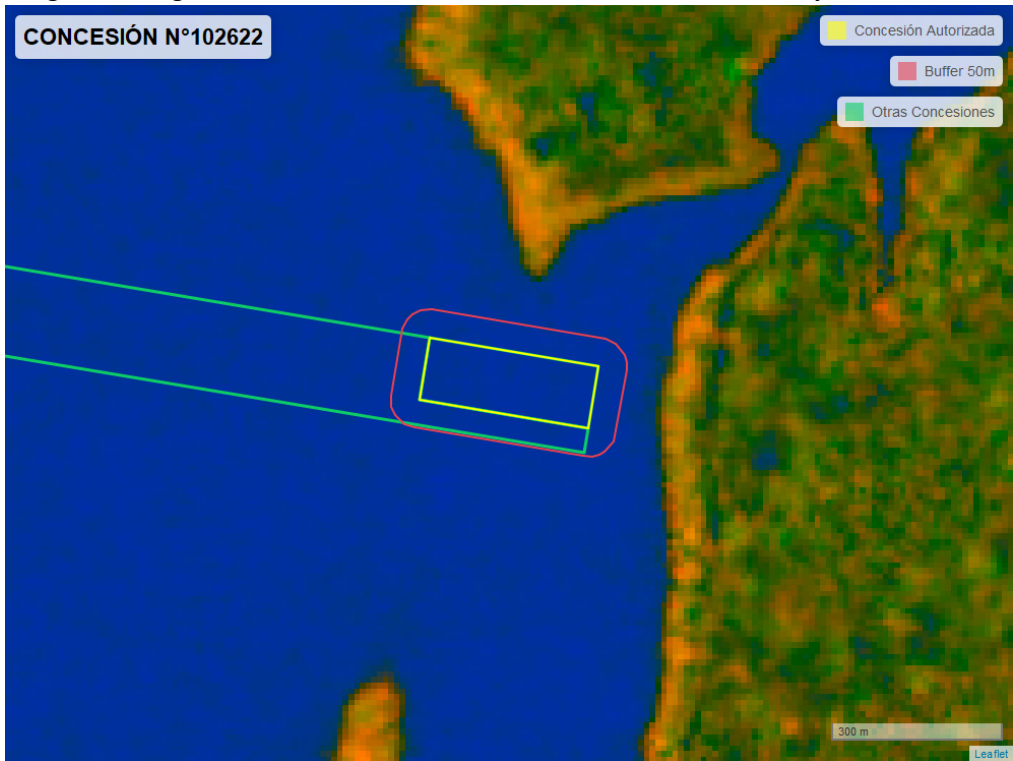
| Período/Fecha | Resultado módulo(s) de cultivo | Resultado estructura(s) de apoyo |
|---|---|---|
| Entre el 01/01/2024 y el 29/02/2024 | Se identifica la ausencia de módulos de cultivo de peces dentro de los límites de concesión. | Se identifica la ausencia de estructura(s) de apoyo dentro de los límites de concesión. |

Figura 2. Imagen satelital del monitoreo realizado entre el 01/01/2024 y el 29/02/2024

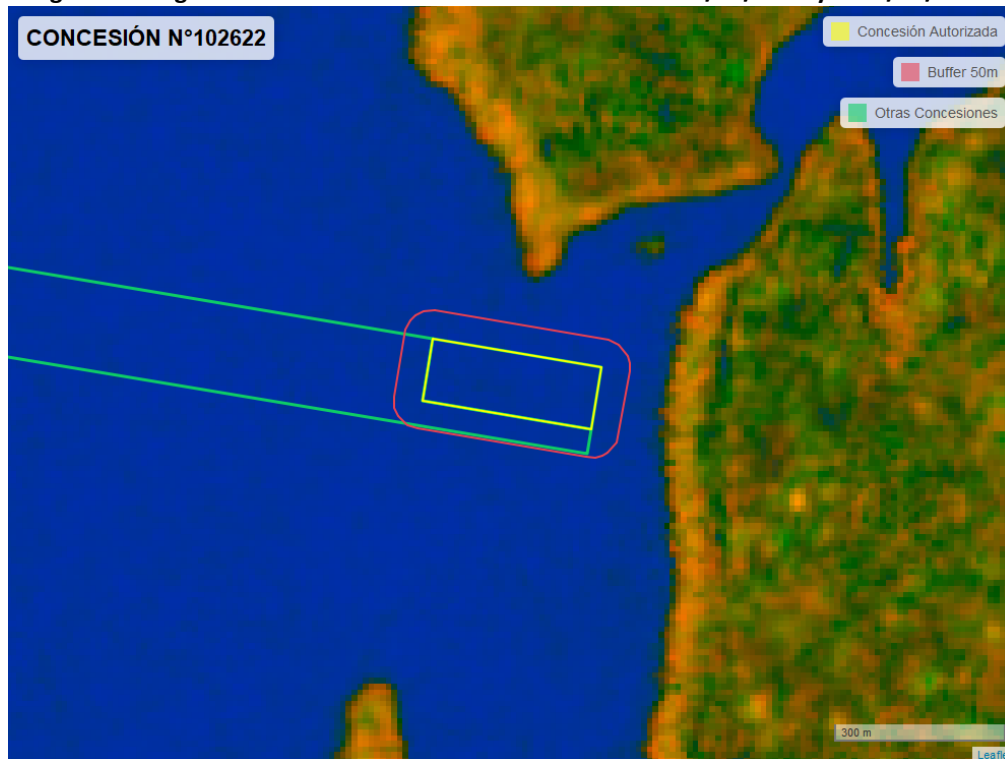
| Período/Fecha | Resultado módulo(s) de cultivo | Resultado estructura(s) de apoyo |
|---|---|---|
| Entre el 01/04/2024 y el 31/05/2024 | Se identifica la ausencia de módulos de cultivo de peces dentro de los límites de concesión. | Se identifica la ausencia de estructura(s) de apoyo dentro de los límites de concesión. |

**Figura 3. Imagen satelital del monitoreo realizado entre el 01/04/2024 y el 31/05/2024**

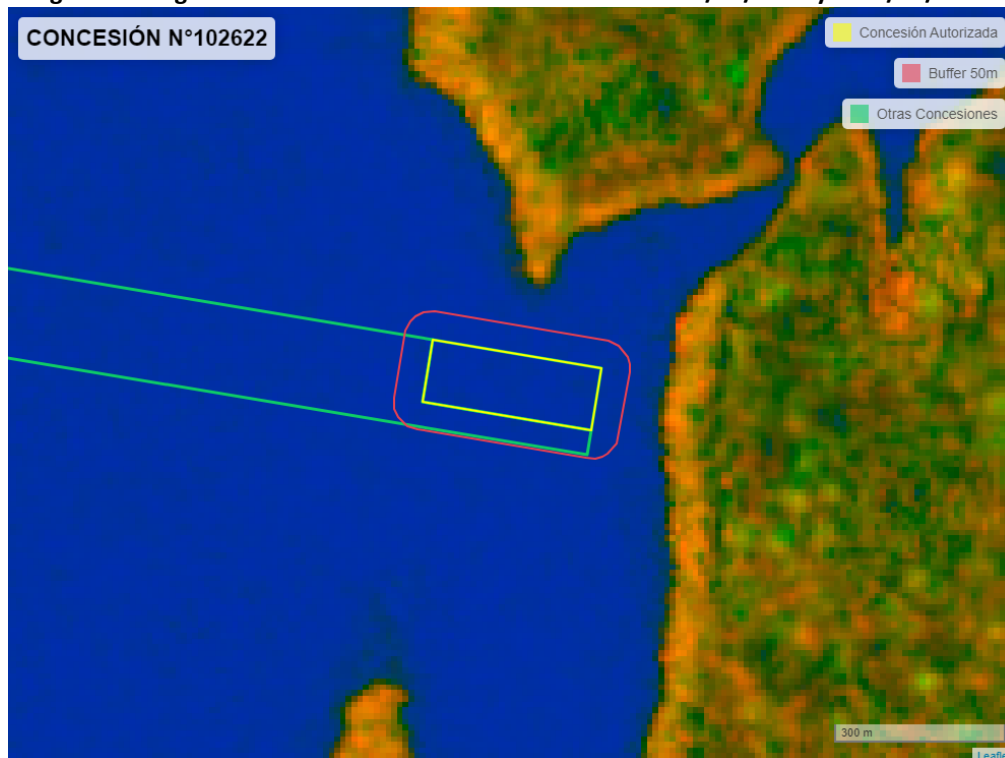
| Período/Fecha | Resultado módulo(s) de cultivo | Resultado estructura(s) de apoyo |
|---|---|---|
| Entre el 01/07/2024 y el 31/08/2024 | Se identifica la ausencia de módulos de cultivo de peces dentro de los límites de concesión. | Se identifica la ausencia de estructura(s) de apoyo dentro de los límites de concesión. |

**Figura 4. Imagen satelital del monitoreo realizado entre el 01/07/2024 y el 31/08/2024**
