## INFORME TÉCNICO DE FISCALIZACIÓN AMBIENTAL

**CES TAUCOLON (RNA 102677)**

**DSI-2024-948-X-RCA**

Fecha creación: 23-12-2024

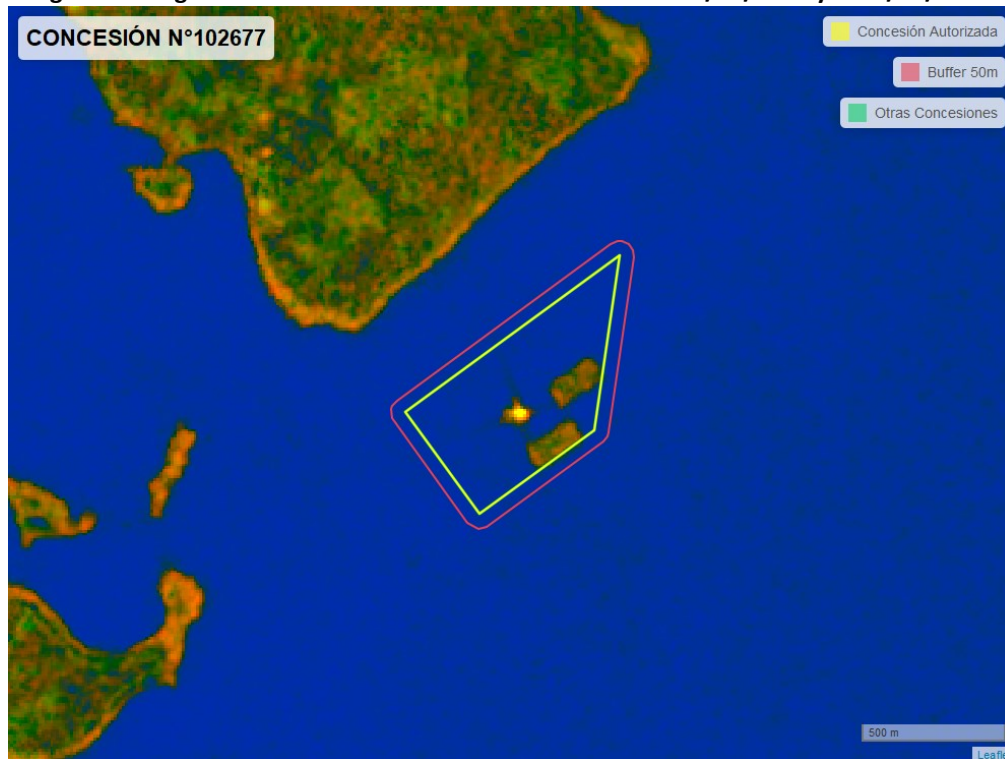
**Figura 3. Imagen satelital del monitoreo realizado entre el 01/04/2024 y el 31/05/2024**

| Período/Fecha | Resultado módulo(s) de cultivo | Resultado estructura(s) de apoyo |
|---|---|---|
| Entre el 01/04/2024 y el 31/05/2024 | Se identifica la presencia de módulos de cultivo de peces dentro de los límites de concesión. | Se identifica la presencia de estructura(s) de apoyo dentro de los límites de concesión. |

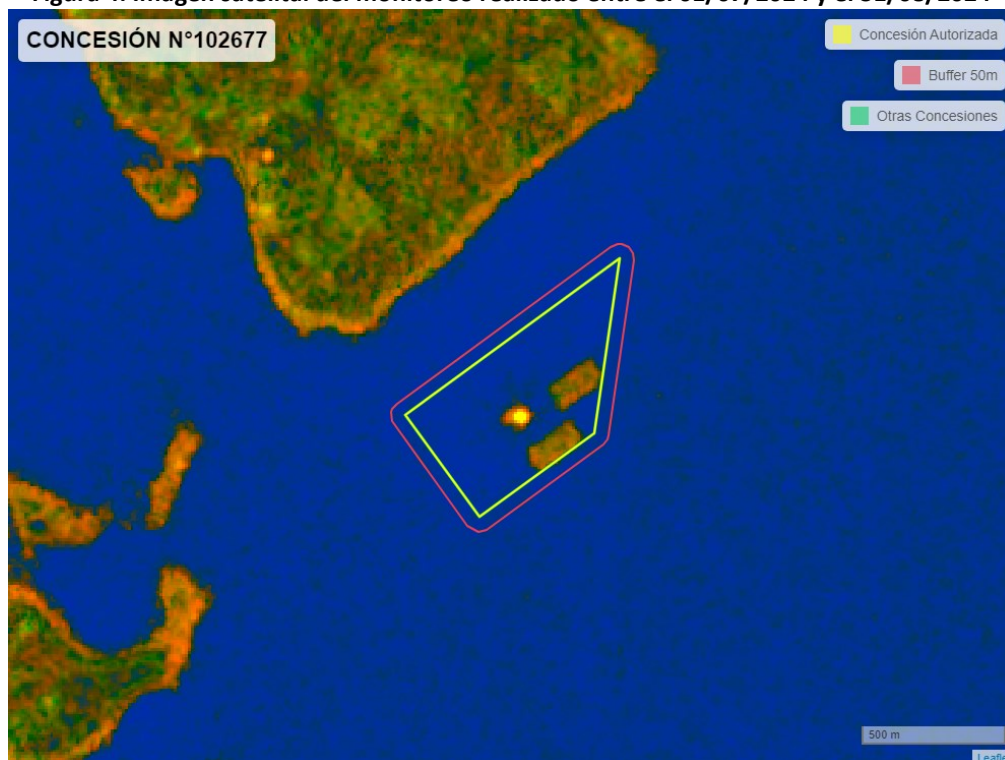
**Figura 4. Imagen satelital del monitoreo realizado entre el 01/07/2024 y el 31/08/2024**

| Período/Fecha | Resultado módulo(s) de cultivo | Resultado estructura(s) de apoyo |
|---|---|---|
| Entre el 01/07/2024 y el 31/08/2024 | Se identifica la presencia de módulos de cultivo de peces dentro de los límites de concesión. | Se identifica la presencia de estructura(s) de apoyo dentro de los límites de concesión. |
