## INFORME TÉCNICO DE FISCALIZACIÓN AMBIENTAL

**CES FARO CORONA (RNA 102712)**

**DSI-2024-950-X-RCA**

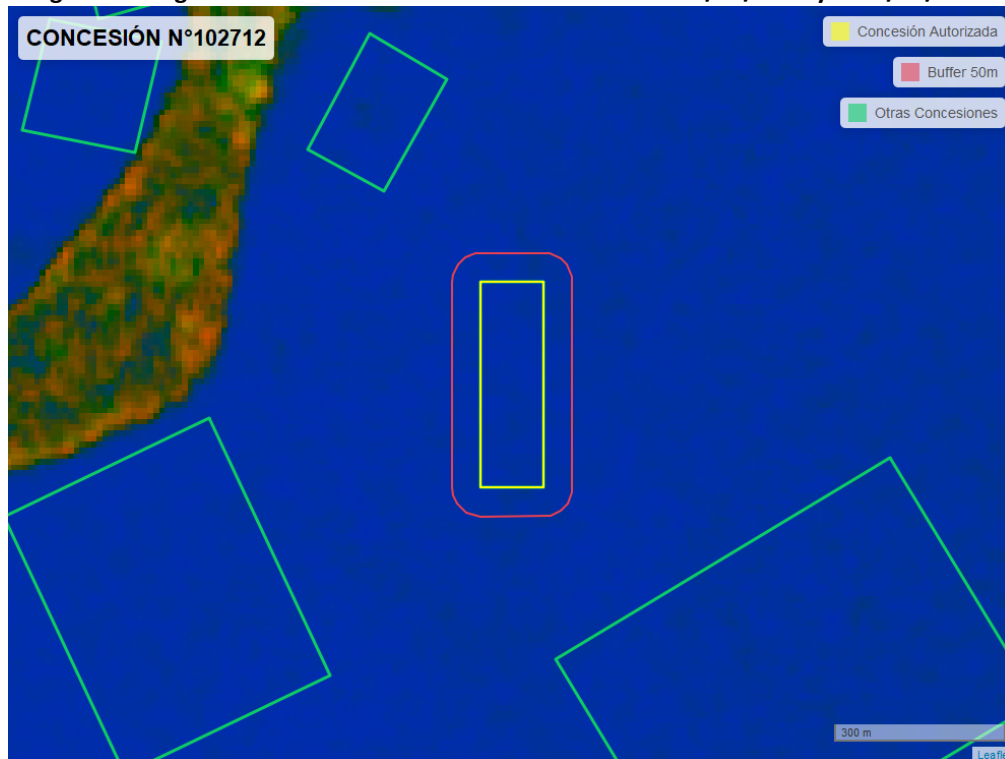
**Figura 3. Imagen satelital del monitoreo realizado entre el 01/04/2024 y el 31/05/2024**

| Período/Fecha | Resultado módulo(s) de cultivo | Resultado estructura(s) de apoyo |
|---|---|---|
| Entre el 01/04/2024 y el 31/05/2024 | Se identifica la ausencia de módulos de cultivo de peces dentro de los límites de concesión. | Se identifica la ausencia de estructura(s) de apoyo dentro de los límites de concesión. |

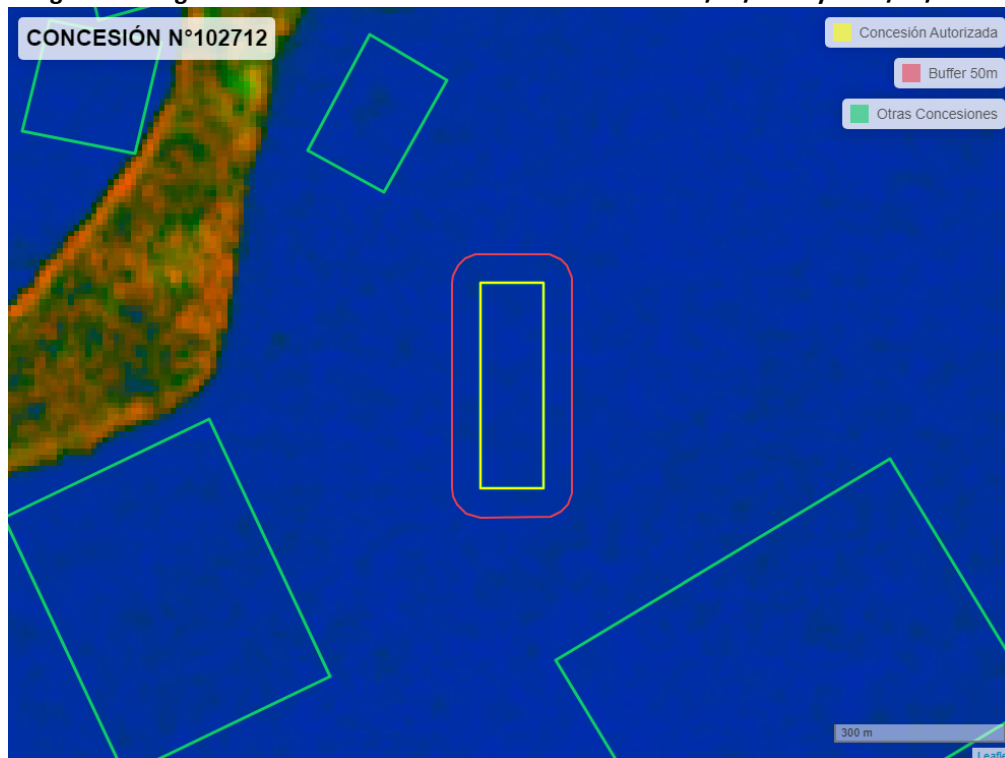
**Figura 4. Imagen satelital del monitoreo realizado entre el 01/07/2024 y el 31/08/2024**

| Período/Fecha | Resultado módulo(s) de cultivo | Resultado estructura(s) de apoyo |
|---|---|---|
| Entre el 01/07/2024 y el 31/08/2024 | Se identifica la ausencia de módulos de cultivo de peces dentro de los límites de concesión. | Se identifica la ausencia de estructura(s) de apoyo dentro de los límites de concesión. |
