## INFORME TÉCNICO DE FISCALIZACIÓN AMBIENTAL

**CES PUNTA REDONDA (RNA 102833)**

**DSI-2024-964-X-RCA**

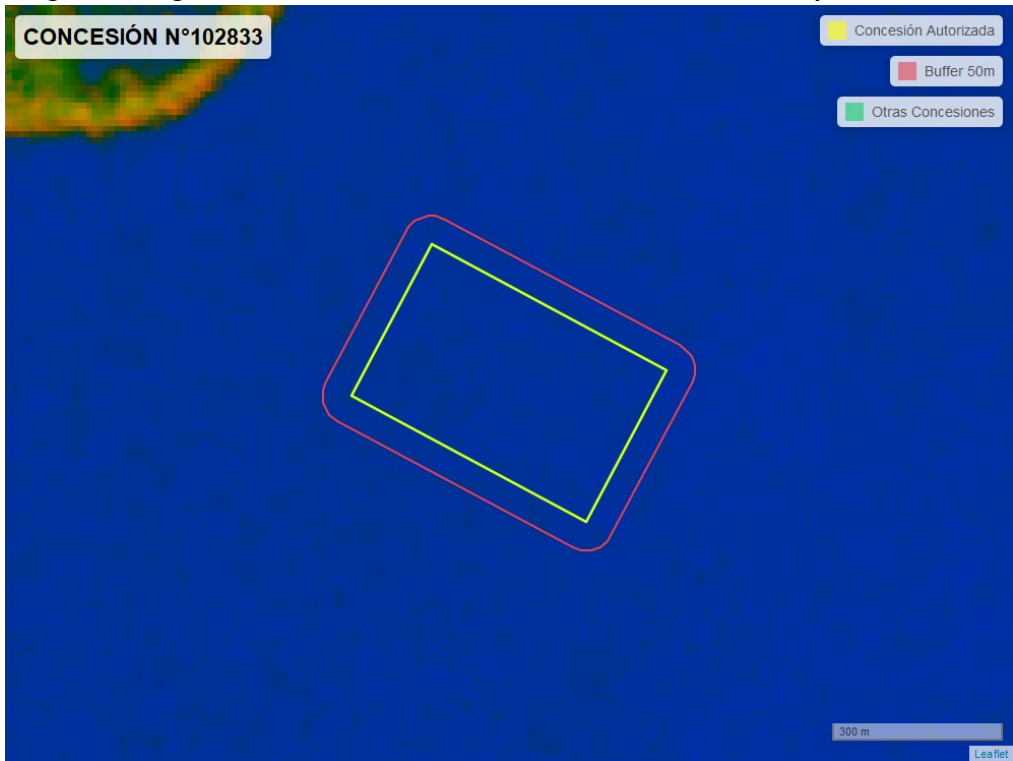
Figura 2. Imagen satelital del monitoreo realizado entre el 01/01/2024 y el 29/02/2024

| Período/Fecha | Resultado módulo(s) de cultivo | Resultado estructura(s) de apoyo |
|---|---|---|
| Entre el 01/01/2024 y el 29/02/2024 | Se identifica la ausencia de módulos de cultivo de peces dentro de los límites de concesión. | Se identifica la ausencia de estructura(s) de apoyo dentro de los límites de concesión. |

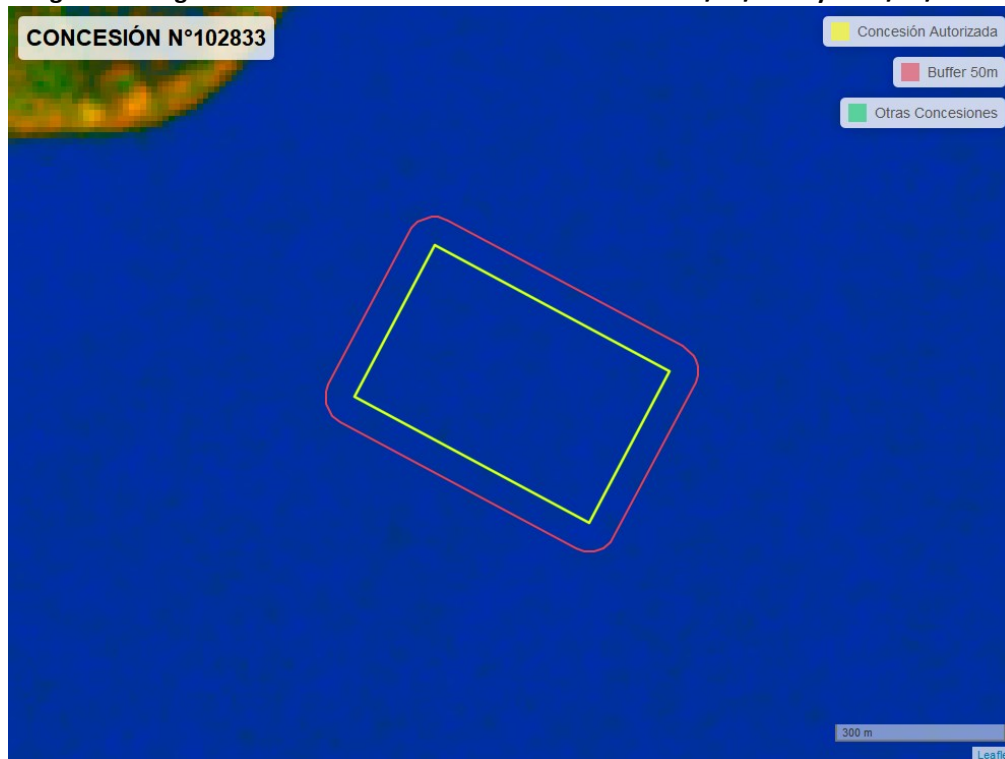
**Figura 3. Imagen satelital del monitoreo realizado entre el 01/04/2024 y el 31/05/2024**

| Período/Fecha | Resultado módulo(s) de cultivo | Resultado estructura(s) de apoyo |
|---|---|---|
| Entre el 01/04/2024 y el 31/05/2024 | Se identifica la ausencia de módulos de cultivo de peces dentro de los límites de concesión. | Se identifica la ausencia de estructura(s) de apoyo dentro de los límites de concesión. |

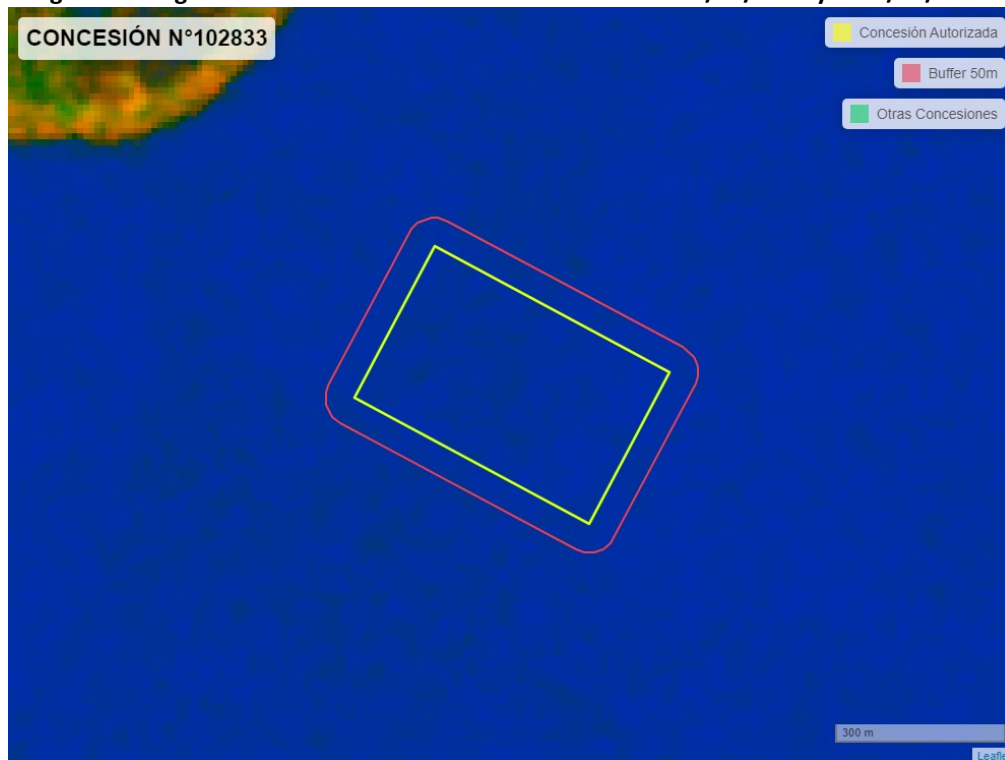
**Figura 4. Imagen satelital del monitoreo realizado entre el 01/07/2024 y el 31/08/2024**

| Período/Fecha | Resultado módulo(s) de cultivo | Resultado estructura(s) de apoyo |
|---|---|---|
| Entre el 01/07/2024 y el 31/08/2024 | Se identifica la ausencia de módulos de cultivo de peces dentro de los límites de concesión. | Se identifica la ausencia de estructura(s) de apoyo dentro de los límites de concesión. |
