## INFORME TÉCNICO DE FISCALIZACIÓN AMBIENTAL

**CES CHIGUAO (RNA 102837)**

**DSI-2024-965-X-RCA**

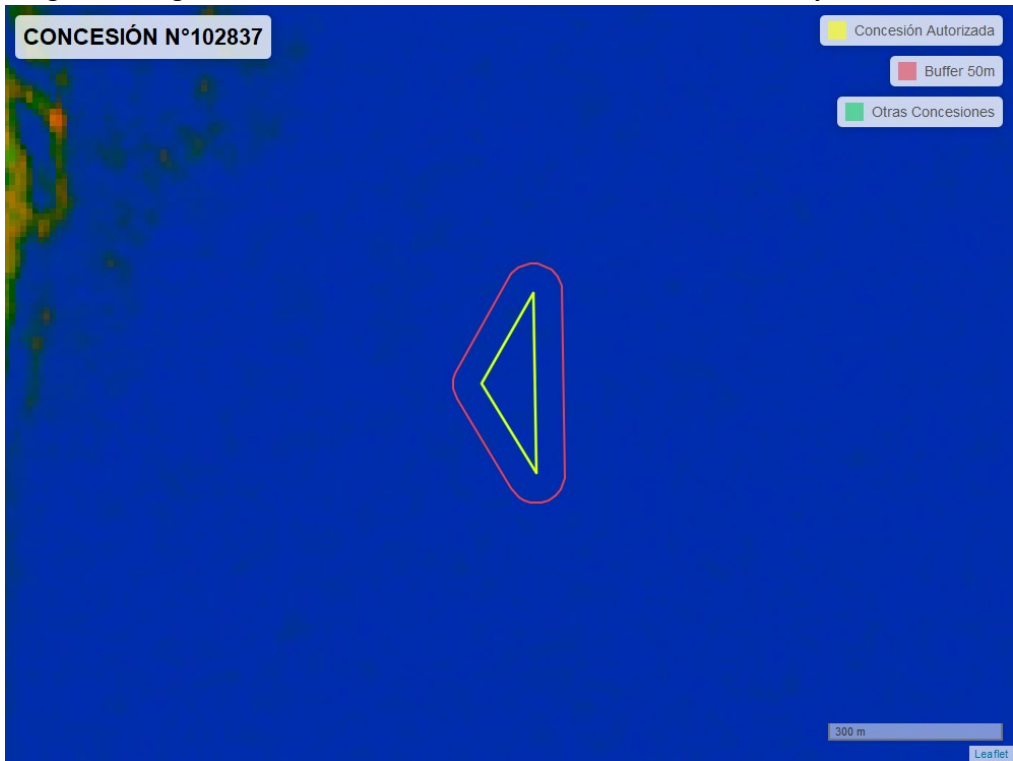
| Período/Fecha | Resultado módulo(s) de cultivo | Resultado estructura(s) de apoyo |
|---|---|---|
| Entre el 01/01/2024 y el 29/02/2024 | Se identifica la ausencia de módulos de cultivo de peces dentro de los límites de concesión. | Se identifica la ausencia de estructura(s) de apoyo dentro de los límites de concesión. |

Figura 2. Imagen satelital del monitoreo realizado entre el 01/01/2024 y el 29/02/2024

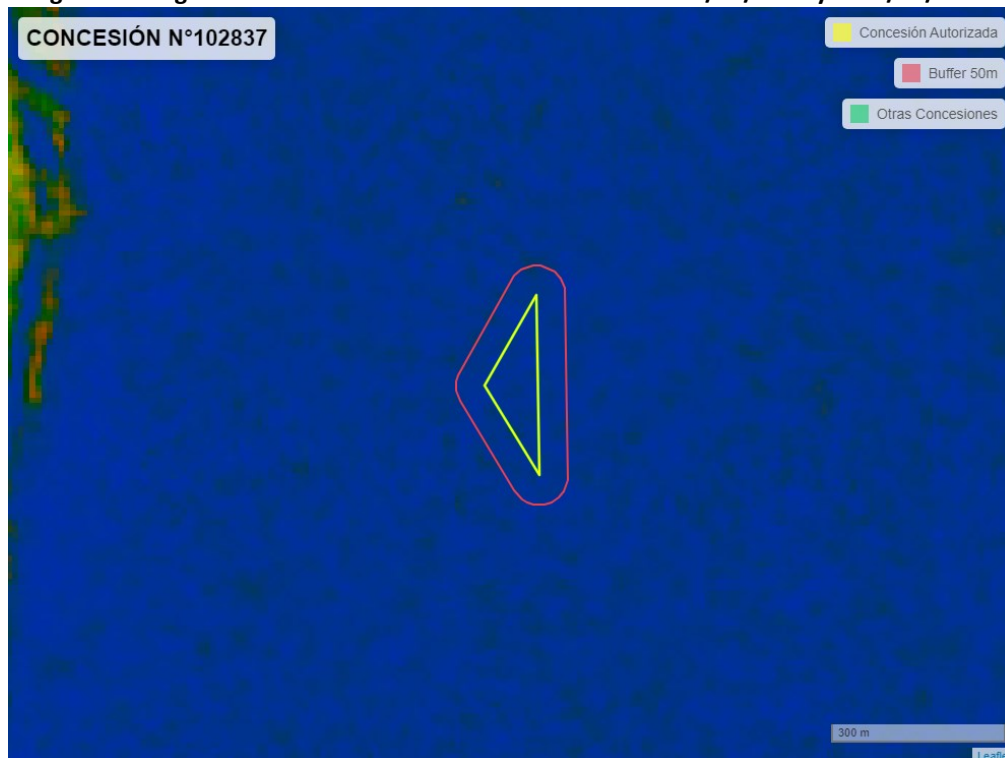
| Período/Fecha | Resultado módulo(s) de cultivo | Resultado estructura(s) de apoyo |
|---|---|---|
| Entre el 01/07/2024 y el 31/08/2024 | Se identifica la ausencia de módulos de cultivo de peces dentro de los límites de concesión. | Se identifica la ausencia de estructura(s) de apoyo dentro de los límites de concesión. |

**Figura 4. Imagen satelital del monitoreo realizado entre el 01/07/2024 y el 31/08/2024**
