## INFORME TÉCNICO DE FISCALIZACIÓN AMBIENTAL

**CES CAICURA (RNA 102882)**

**DSI-2024-970-X-RCA**

El presente documento da cuenta de los resultados de la actividad de examen de información realizado por la Superintendencia del Medio Ambiente (SMA), a la Unidad Fiscalizable CES CAICURA (RNA 102882) asociada a la(s) Resolución(es) de Calificación Ambiental “1562/2002 CENTRO DE CULTIVO DE SALMONIDOS CAICURA X REGION ( SOLICITUD N°95101182)”, “38/2010 AMPLIACION Y PRODUCCION CENTRO DE CULTIVO DE SALMONIDOS CAICURA X REGION”, del titular AQUACHILE SPA, localizada en la comuna de Hualaihué, Región de los Lagos.

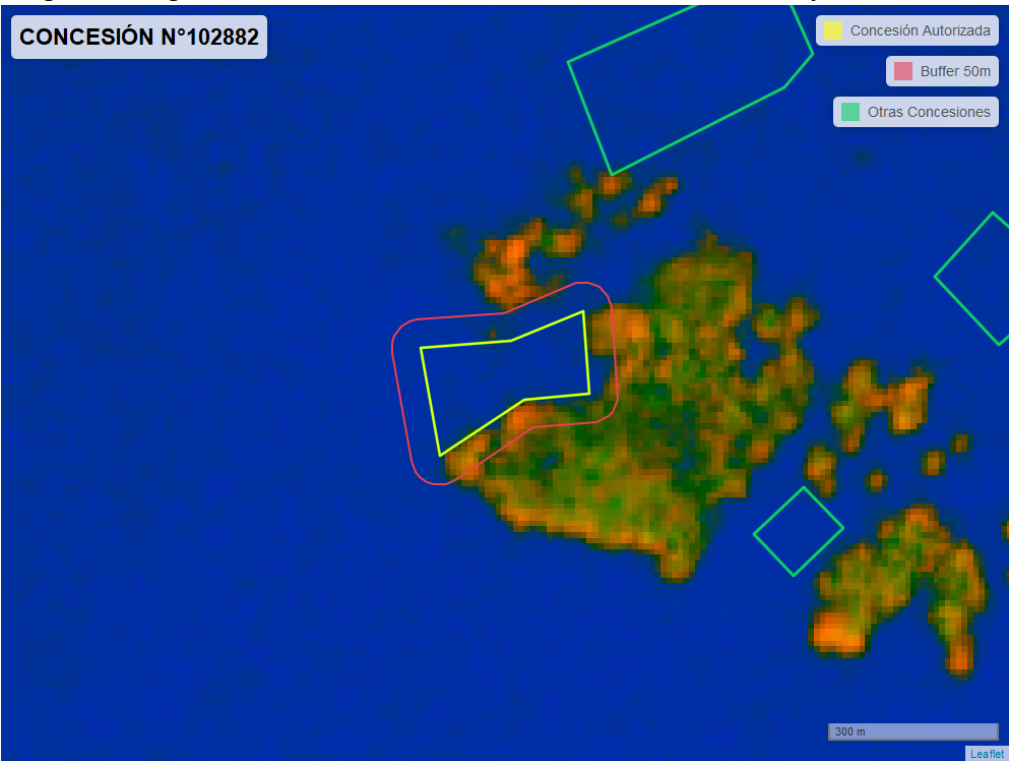
Figura 2. Imagen satelital del monitoreo realizado entre el 01/01/2024 y el 29/02/2024

| Período/Fecha | Resultado módulo(s) de cultivo | Resultado estructura(s) de apoyo |
|---|---|---|
| Entre el 01/01/2024 y el 29/02/2024 | Se identifica la ausencia de módulos de cultivo de peces dentro de los límites de concesión. | Se identifica la ausencia de estructura(s) de apoyo dentro de los límites de concesión. |
