## INFORME TÉCNICO DE FISCALIZACIÓN AMBIENTAL

**CES QUEULLIN (RNA 102930)**

**DSI-2024-975-X-RCA**

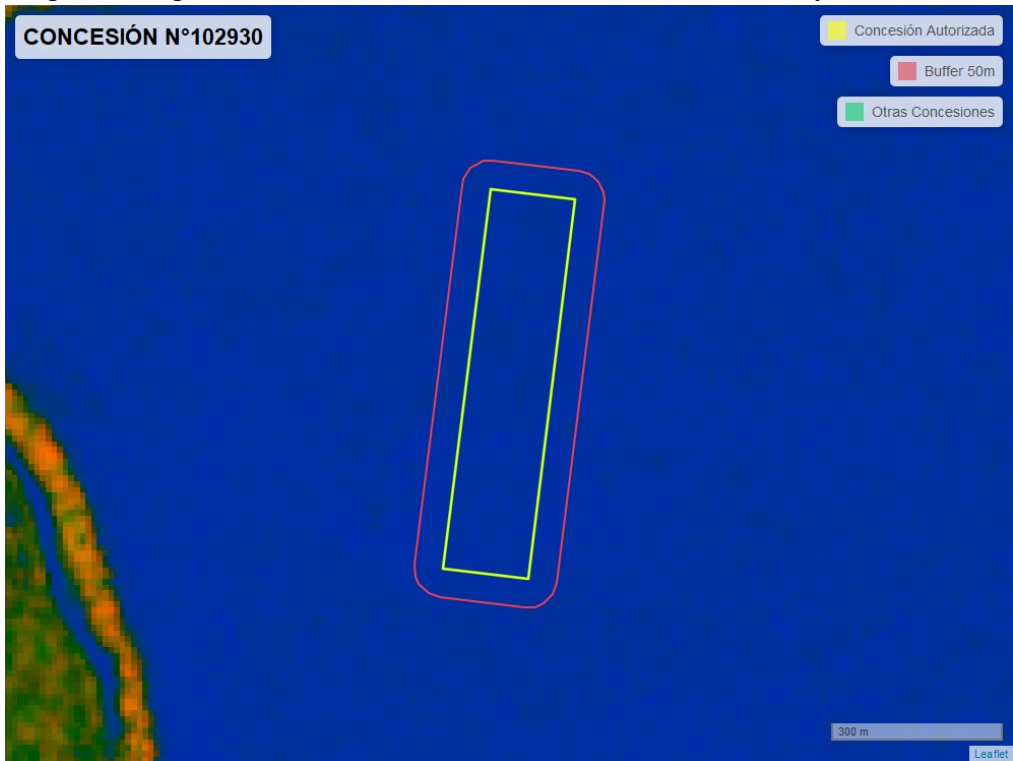
| Período/Fecha | Resultado módulo(s) de cultivo | Resultado estructura(s) de apoyo |
|---|---|---|
| Entre el 01/01/2024 y el 29/02/2024 | Se identifica la ausencia de módulos de cultivo de peces dentro de los límites de concesión. | Se identifica la ausencia de estructura(s) de apoyo dentro de los límites de concesión. |

Figura 2. Imagen satelital del monitoreo realizado entre el 01/01/2024 y el 29/02/2024

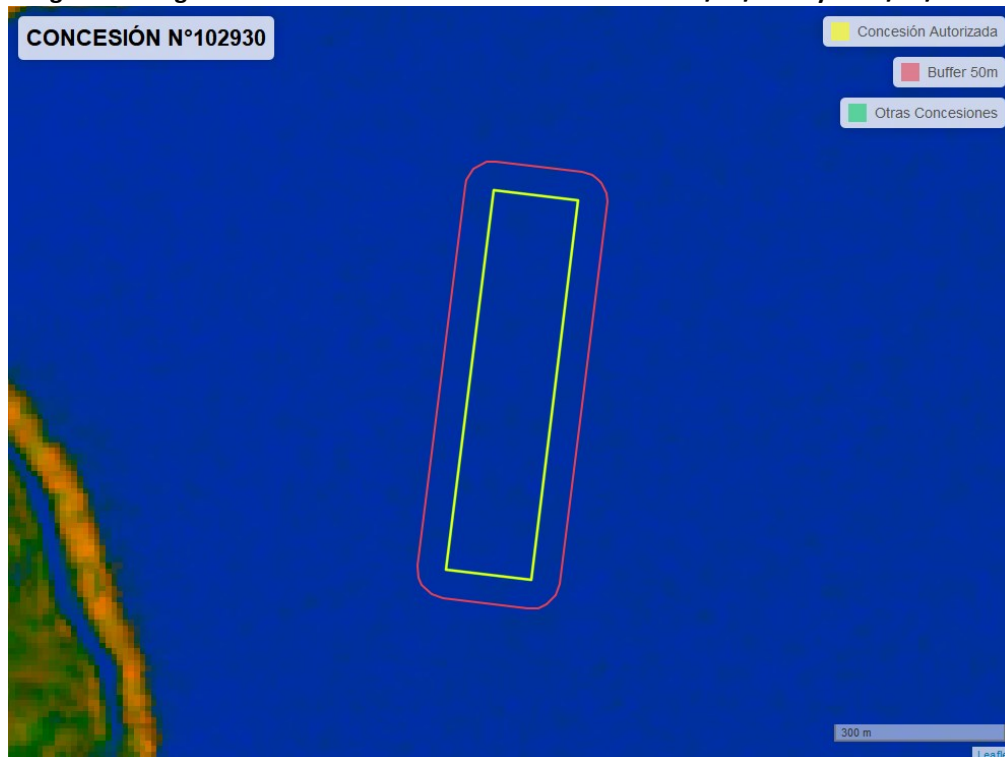
| Período/Fecha | Resultado módulo(s) de cultivo | Resultado estructura(s) de apoyo |
|---|---|---|
| Entre el 01/04/2024 y el 31/05/2024 | Se identifica la ausencia de módulos de cultivo de peces dentro de los límites de concesión. | Se identifica la ausencia de estructura(s) de apoyo dentro de los límites de concesión. |

**Figura 3. Imagen satelital del monitoreo realizado entre el 01/04/2024 y el 31/05/2024**

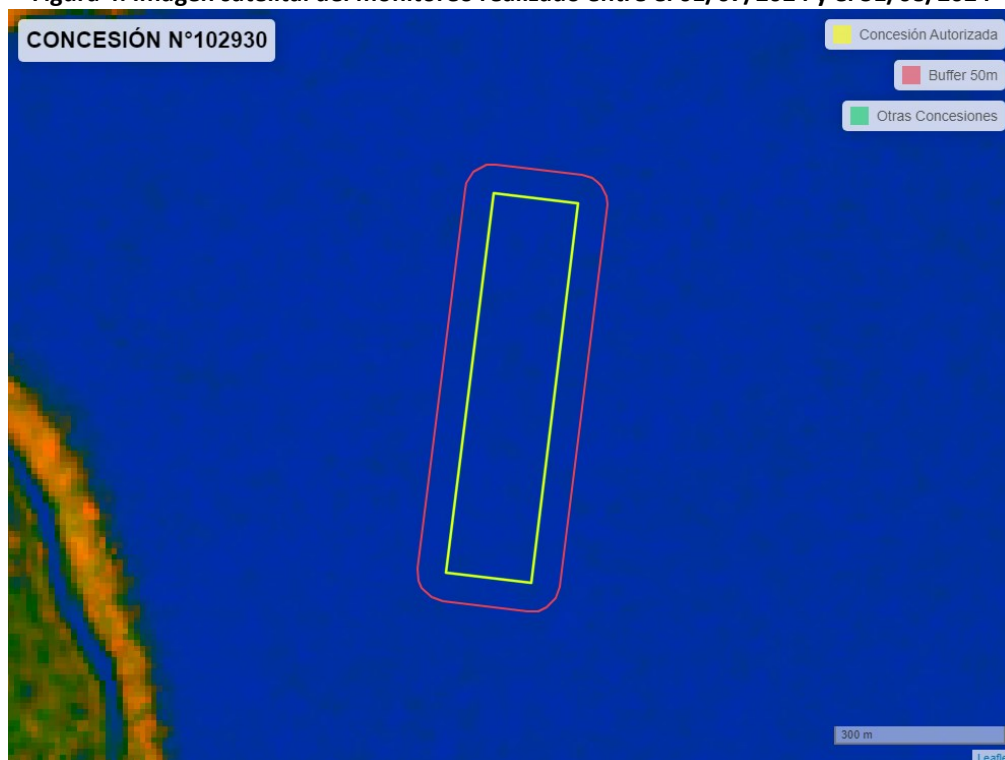
| Período/Fecha | Resultado módulo(s) de cultivo | Resultado estructura(s) de apoyo |
|---|---|---|
| Entre el 01/07/2024 y el 31/08/2024 | Se identifica la ausencia de módulos de cultivo de peces dentro de los límites de concesión. | Se identifica la ausencia de estructura(s) de apoyo dentro de los límites de concesión. |

**Figura 4. Imagen satelital del monitoreo realizado entre el 01/07/2024 y el 31/08/2024**
