## INFORME TÉCNICO DE FISCALIZACIÓN AMBIENTAL

**CES PUNTA LUCU (RNA 102963)**

**DSI-2024-979-X-RCA**

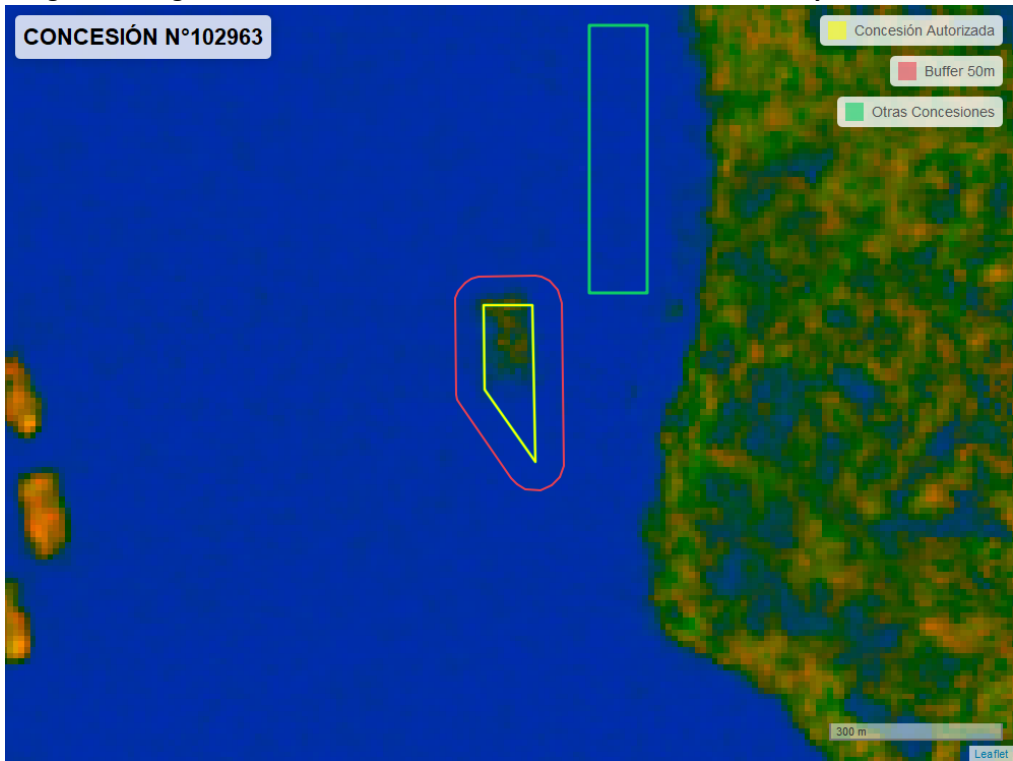
Figura 2. Imagen satelital del monitoreo realizado entre el 01/01/2024 y el 29/02/2024

| Período/Fecha | Resultado módulo(s) de cultivo | Resultado estructura(s) de apoyo |
|---|---|---|
| Entre el 01/01/2024 y el 29/02/2024 | Se identifica la presencia de módulos de cultivo de peces dentro de los límites de concesión. | Se identifica la ausencia de estructura(s) de apoyo dentro de los límites de concesión. |

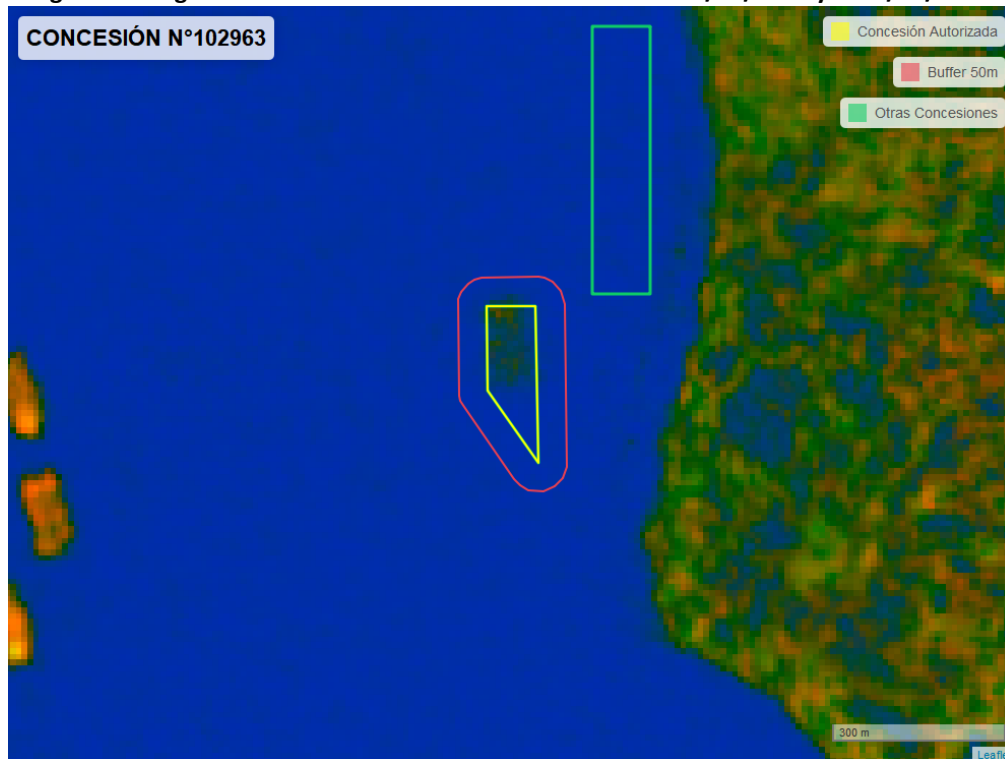
**Figura 3. Imagen satelital del monitoreo realizado entre el 01/04/2024 y el 31/05/2024**

| Período/Fecha | Resultado módulo(s) de cultivo | Resultado estructura(s) de apoyo |
|---|---|---|
| Entre el 01/04/2024 y el 31/05/2024 | Se identifica la presencia de módulos de cultivo de peces dentro de los límites de concesión. | Se identifica la ausencia de estructura(s) de apoyo dentro de los límites de concesión. |

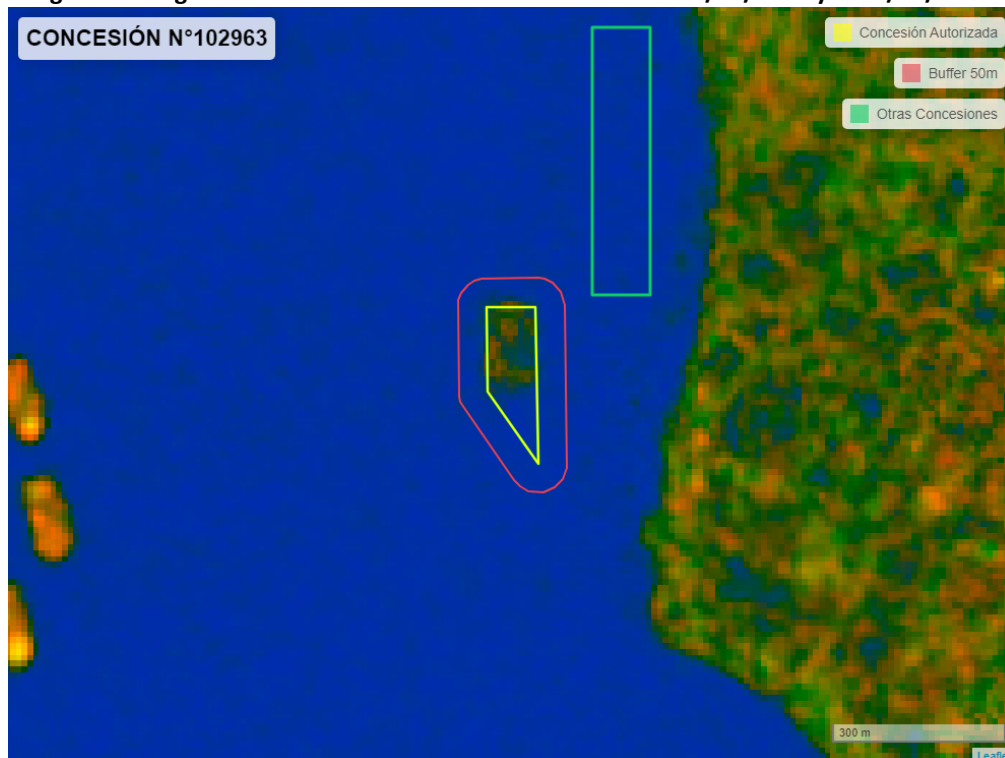
**Figura 4. Imagen satelital del monitoreo realizado entre el 01/07/2024 y el 31/08/2024**

| Período/Fecha | Resultado módulo(s) de cultivo | Resultado estructura(s) de apoyo |
|---|---|---|
| Entre el 01/07/2024 y el 31/08/2024 | Se identifica la presencia de módulos de cultivo de peces dentro de los límites de concesión. | Se identifica la ausencia de estructura(s) de apoyo dentro de los límites de concesión. |
