## INFORME TÉCNICO DE FISCALIZACIÓN AMBIENTAL

**CES ESTERO DE RELONCAVI SECTOR EL CAJON (RNA 103455)**

**DSI-2024-1009-X-RCA**

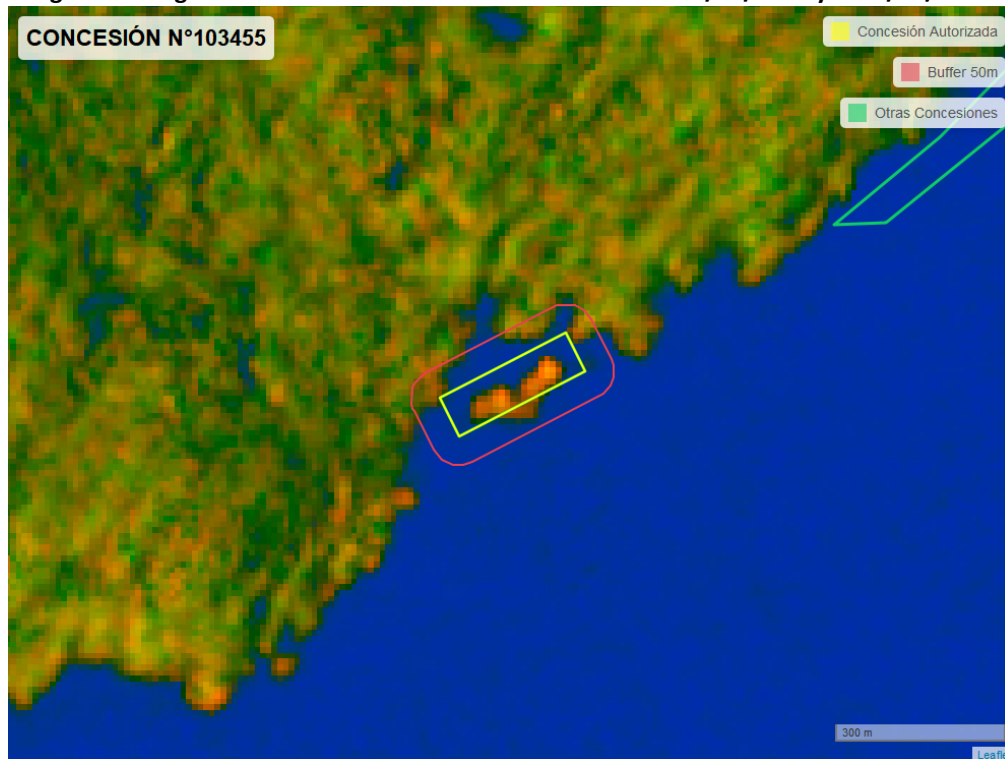
**Figura 3. Imagen satelital del monitoreo realizado entre el 01/04/2024 y el 31/05/2024**

| Período/Fecha | Resultado módulo(s) de cultivo | Resultado estructura(s) de apoyo |
|---|---|---|
| Entre el 01/04/2024 y el 31/05/2024 | Se identifica la ausencia de módulos de cultivo de peces dentro de los límites de concesión. | Se identifica la presencia de estructura(s) de apoyo dentro de los límites de concesión. |
