## INFORME TÉCNICO DE FISCALIZACIÓN AMBIENTAL

**CES RIO CHAGUAL (RNA 103527)**

**DSI-2024-1019-X-RCA**

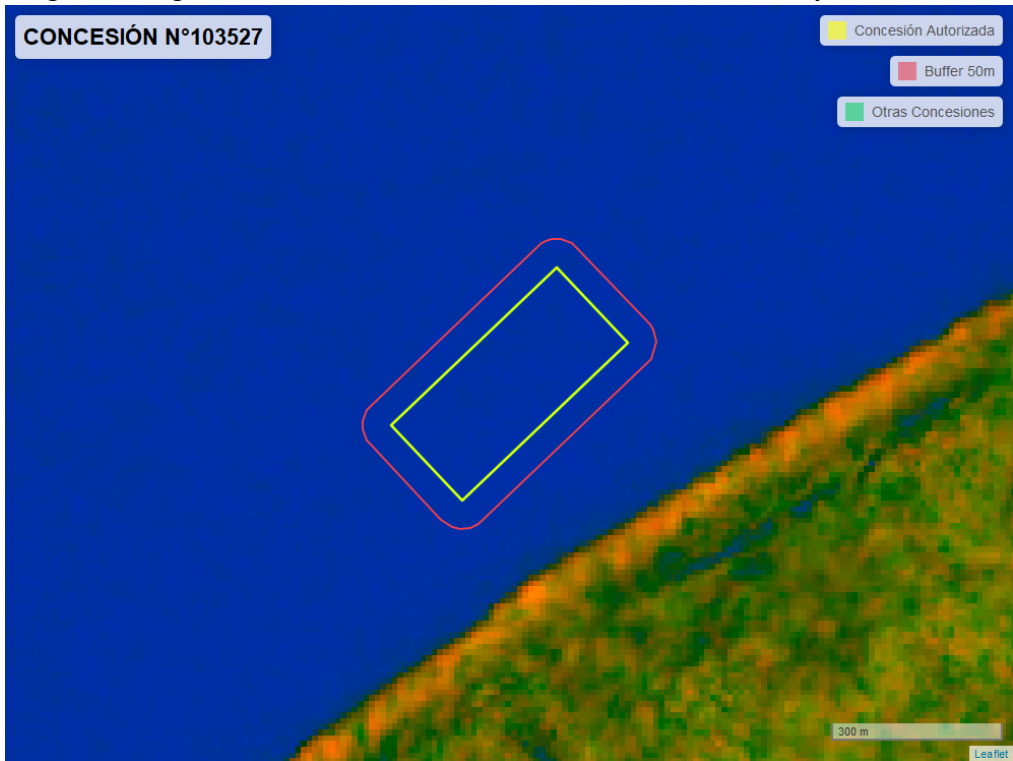
Figura 2. Imagen satelital del monitoreo realizado entre el 01/01/2024 y el 29/02/2024

| Período/Fecha | Resultado módulo(s) de cultivo | Resultado estructura(s) de apoyo |
|---|---|---|
| Entre el 01/01/2024 y el 29/02/2024 | Se identifica la ausencia de módulos de cultivo de peces dentro de los límites de concesión. | Se identifica la ausencia de estructura(s) de apoyo dentro de los límites de concesión. |

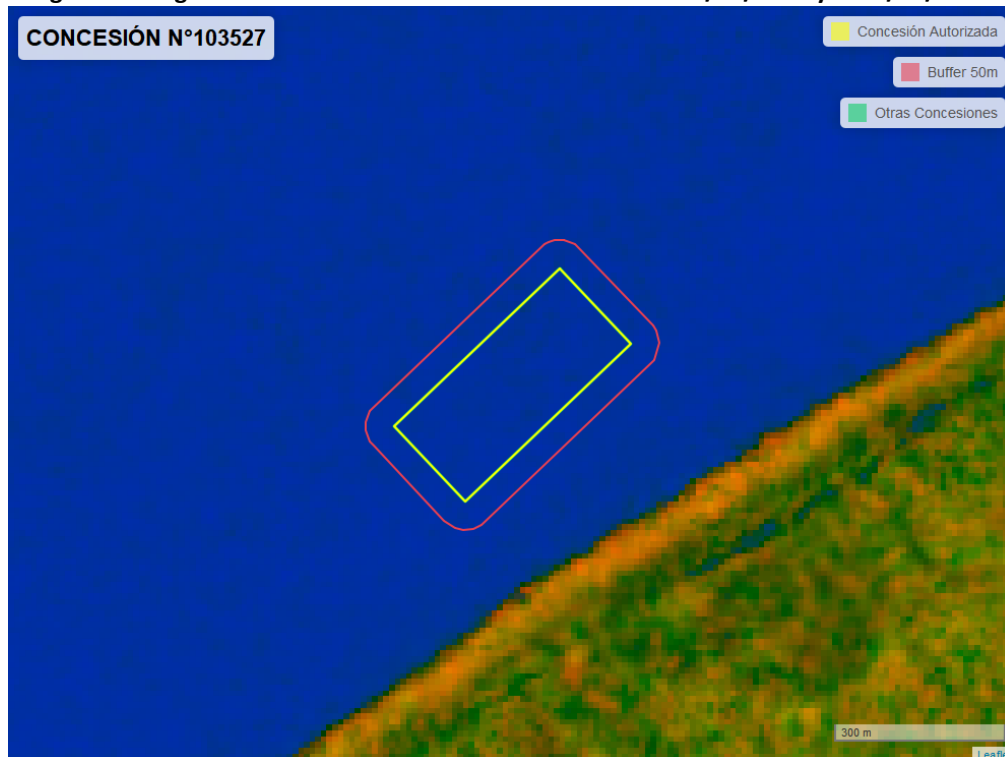
**Figura 3. Imagen satelital del monitoreo realizado entre el 01/04/2024 y el 31/05/2024**

| Período/Fecha | Resultado módulo(s) de cultivo | Resultado estructura(s) de apoyo |
|---|---|---|
| Entre el 01/04/2024 y el 31/05/2024 | Se identifica la ausencia de módulos de cultivo de peces dentro de los límites de concesión. | Se identifica la ausencia de estructura(s) de apoyo dentro de los límites de concesión. |

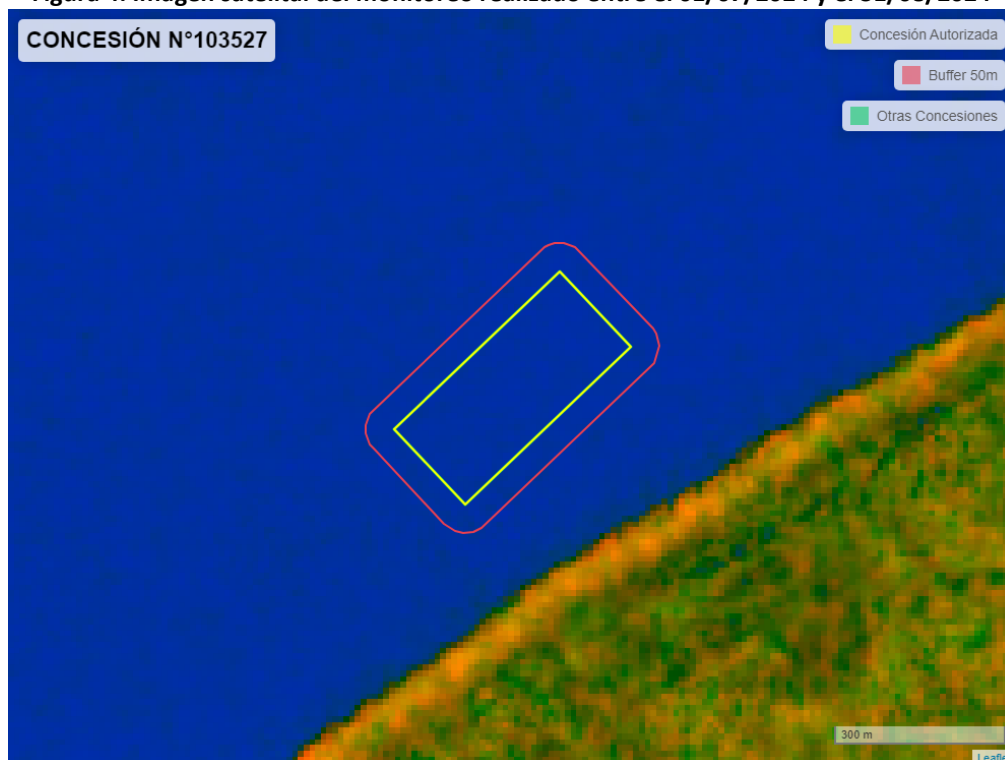
**Figura 4. Imagen satelital del monitoreo realizado entre el 01/07/2024 y el 31/08/2024**

| Período/Fecha | Resultado módulo(s) de cultivo | Resultado estructura(s) de apoyo |
|---|---|---|
| Entre el 01/07/2024 y el 31/08/2024 | Se identifica la ausencia de módulos de cultivo de peces dentro de los límites de concesión. | Se identifica la ausencia de estructura(s) de apoyo dentro de los límites de concesión. |
