## INFORME TÉCNICO DE FISCALIZACIÓN AMBIENTAL

**CES PUNTA CENTINELA (RNA 103563)**

**DSI-2024-1026-X-RCA**

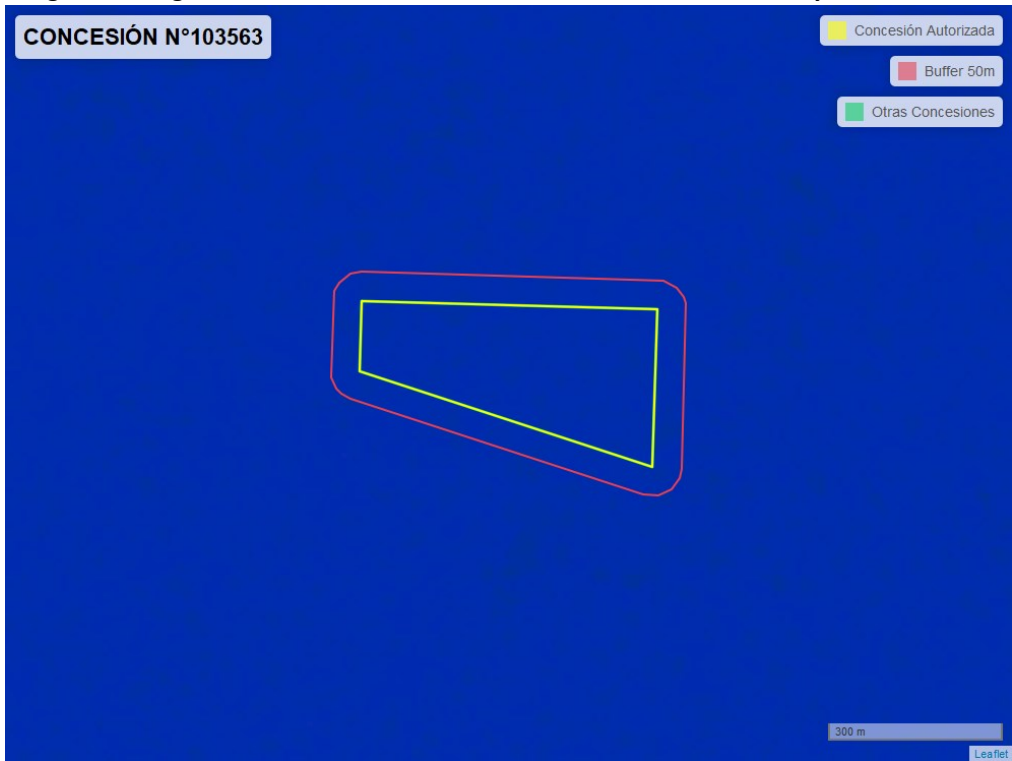
Figura 2. Imagen satelital del monitoreo realizado entre el 01/01/2024 y el 29/02/2024

| Período/Fecha | Resultado módulo(s) de cultivo | Resultado estructura(s) de apoyo |
|---|---|---|
| Entre el 01/01/2024 y el 29/02/2024 | Se identifica la ausencia de módulos de cultivo de peces dentro de los límites de concesión. | Se identifica la ausencia de estructura(s) de apoyo dentro de los límites de concesión. |

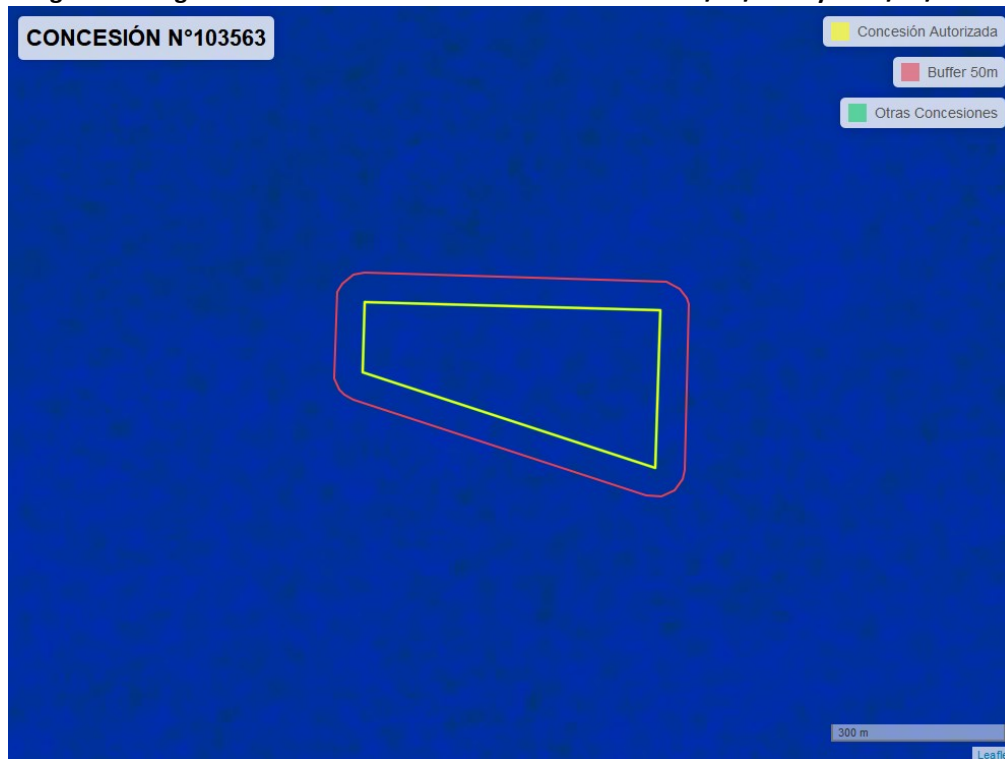
**Figura 3. Imagen satelital del monitoreo realizado entre el 01/04/2024 y el 31/05/2024**

| Período/Fecha | Resultado módulo(s) de cultivo | Resultado estructura(s) de apoyo |
|---|---|---|
| Entre el 01/04/2024 y el 31/05/2024 | Se identifica la ausencia de módulos de cultivo de peces dentro de los límites de concesión. | Se identifica la ausencia de estructura(s) de apoyo dentro de los límites de concesión. |
