## INFORME TÉCNICO DE FISCALIZACIÓN AMBIENTAL

**CES ISLA CHAULLIN (RNA 103639)**

**DSI-2024-1033-X-RCA**

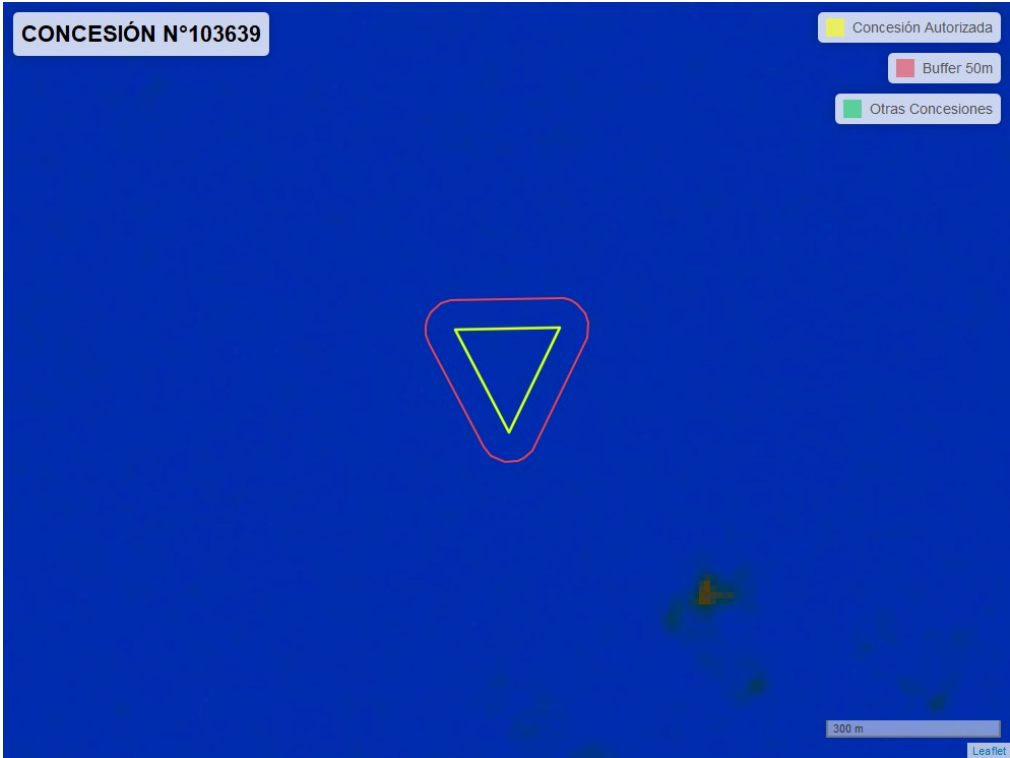
Figura 2. Imagen satelital del monitoreo realizado entre el 01/01/2024 y el 29/02/2024

| Período/Fecha | Resultado módulo(s) de cultivo | Resultado estructura(s) de apoyo |
|---|---|---|
| Entre el 01/01/2024 y el 29/02/2024 | Se identifica la ausencia de módulos de cultivo de peces dentro de los límites de concesión. | Se identifica la ausencia de estructura(s) de apoyo dentro de los límites de concesión. |

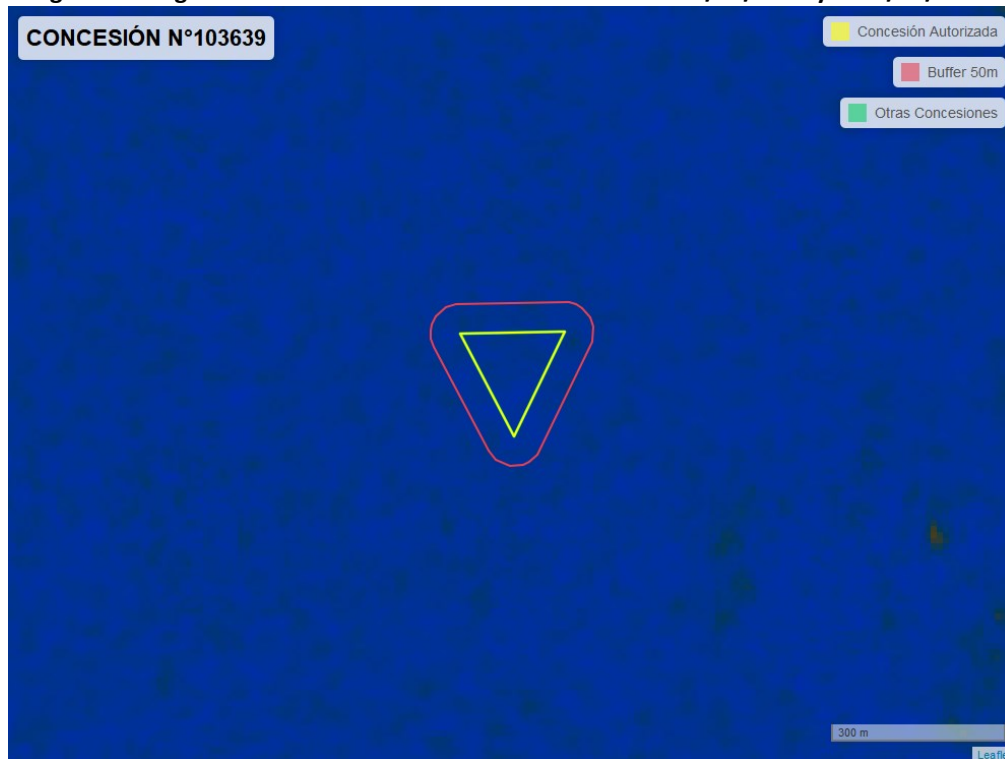
**Figura 3. Imagen satelital del monitoreo realizado entre el 01/04/2024 y el 31/05/2024**

| Período/Fecha | Resultado módulo(s) de cultivo | Resultado estructura(s) de apoyo |
|---|---|---|
| Entre el 01/04/2024 y el 31/05/2024 | Se identifica la ausencia de módulos de cultivo de peces dentro de los límites de concesión. | Se identifica la ausencia de estructura(s) de apoyo dentro de los límites de concesión. |

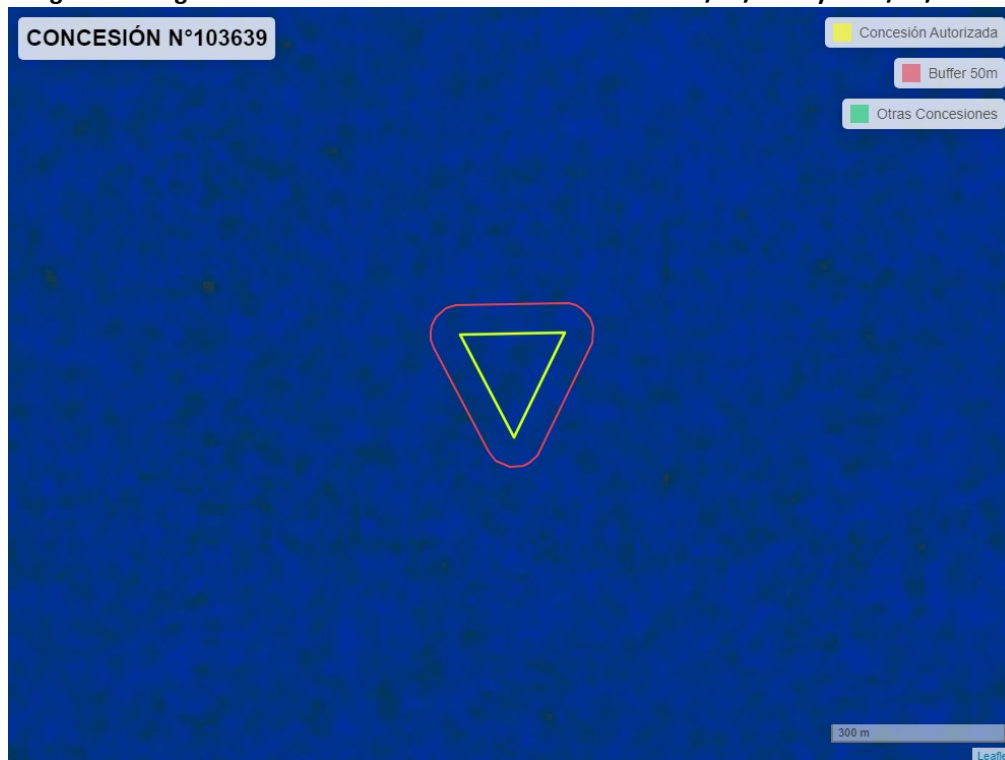
**Figura 4. Imagen satelital del monitoreo realizado entre el 01/07/2024 y el 31/08/2024**

| Período/Fecha | Resultado módulo(s) de cultivo | Resultado estructura(s) de apoyo |
|---|---|---|
| Entre el 01/07/2024 y el 31/08/2024 | Se identifica la ausencia de módulos de cultivo de peces dentro de los límites de concesión. | Se identifica la ausencia de estructura(s) de apoyo dentro de los límites de concesión. |
