## INFORME TÉCNICO DE FISCALIZACIÓN AMBIENTAL

**CES CAICURA (RNA 103727)**

**DSI-2024-1041-X-RCA**

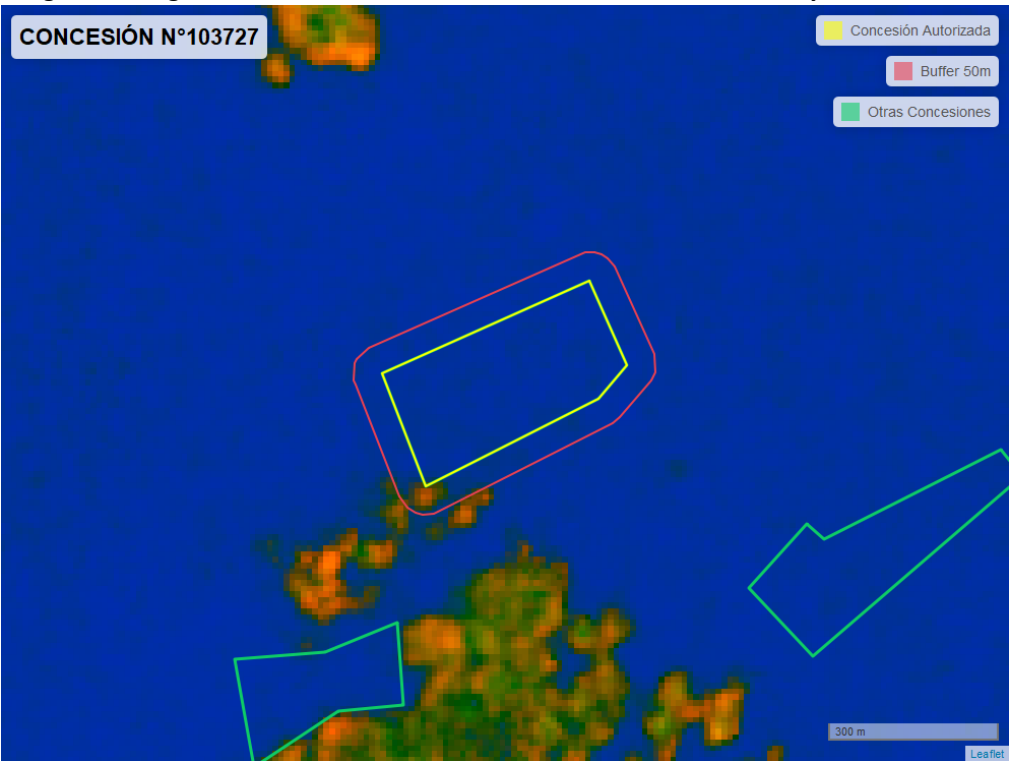
Figura 2. Imagen satelital del monitoreo realizado entre el 01/01/2024 y el 29/02/2024

| Período/Fecha | Resultado módulo(s) de cultivo | Resultado estructura(s) de apoyo |
|---|---|---|
| Entre el 01/01/2024 y el 29/02/2024 | Se identifica la ausencia de módulos de cultivo de peces dentro de los límites de concesión. | Se identifica la ausencia de estructura(s) de apoyo dentro de los límites de concesión. |
