## INFORME TÉCNICO DE FISCALIZACIÓN AMBIENTAL

**CES QUILANLAR (RNA 103731)**

**DSI-2024-1042-X-RCA**

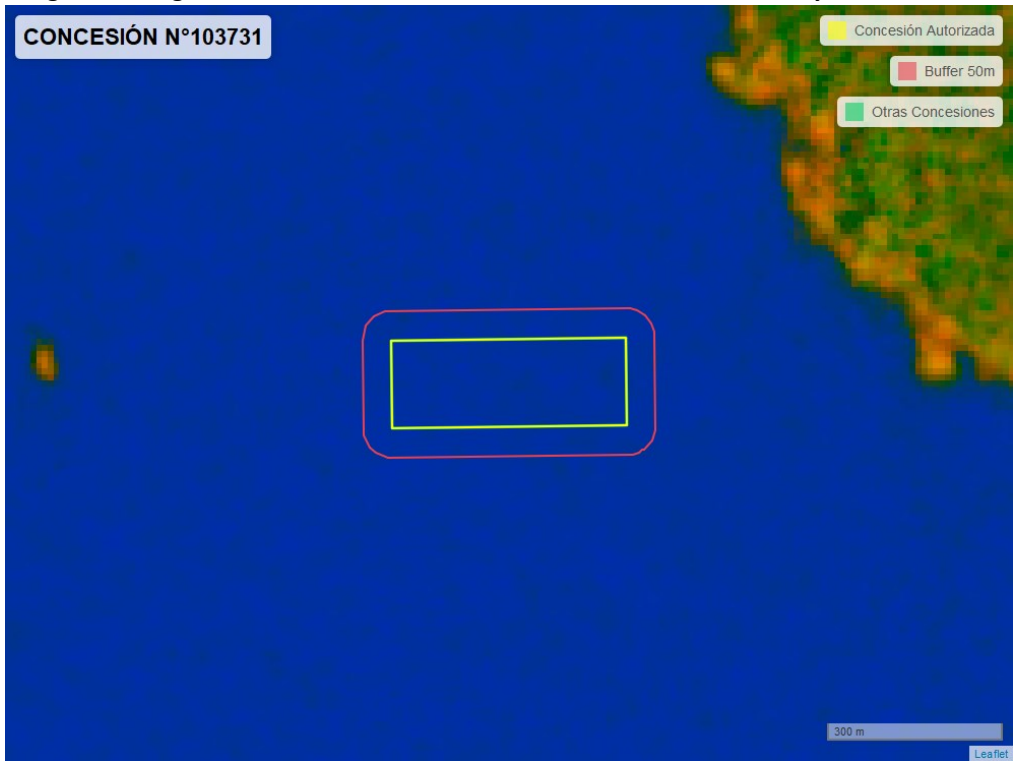
Figura 2. Imagen satelital del monitoreo realizado entre el 01/01/2024 y el 29/02/2024

| Período/Fecha | Resultado módulo(s) de cultivo | Resultado estructura(s) de apoyo |
|---|---|---|
| Entre el 01/01/2024 y el 29/02/2024 | Se identifica la ausencia de módulos de cultivo de peces dentro de los límites de concesión. | Se identifica la ausencia de estructura(s) de apoyo dentro de los límites de concesión. |
