## INFORME TÉCNICO DE FISCALIZACIÓN AMBIENTAL

**CES PUNTA FRIAS (RNA 103814)**

**DSI-2024-1056-X-RCA**

Fecha creación: 23-12-2024

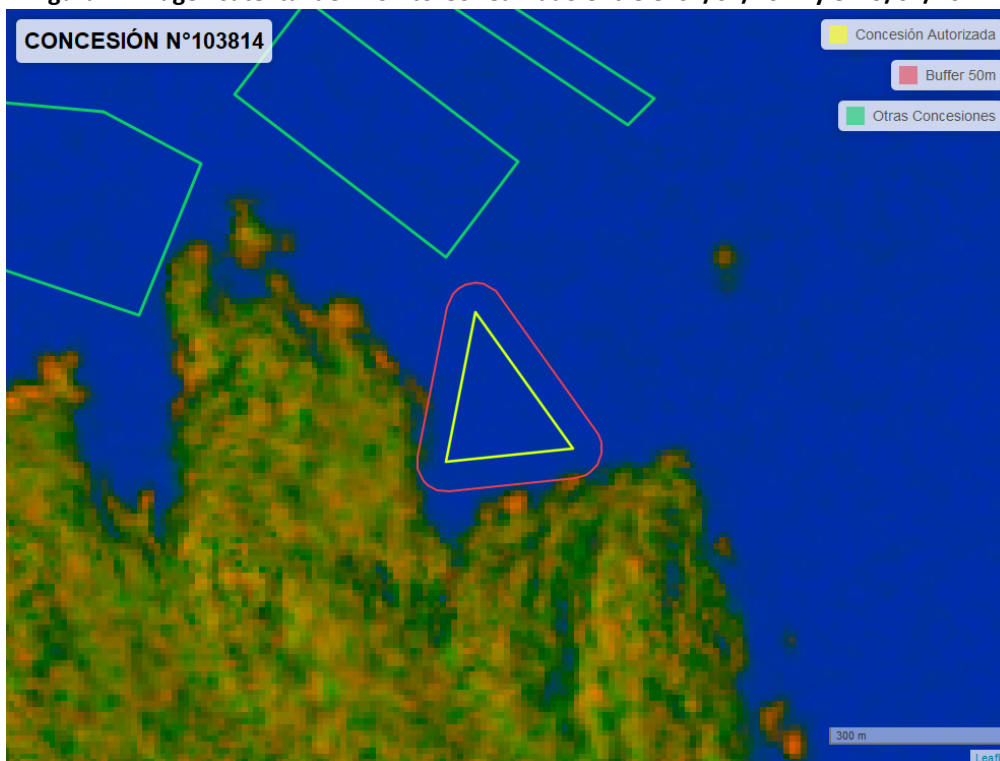
**Figura 2. Imagen satelital del monitoreo realizado entre el 01/01/2024 y el 29/02/2024**

Período/Fecha	Resultado módulo(s) de cultivo	Resultado estructura(s) de apoyo
Entre el 01/01/2024 y el 29/02/2024	Se identifica la ausencia de módulos de cultivo de peces dentro de los límites de concesión.	Se identifica la ausencia de estructura(s) de apoyo dentro de los límites de concesión.
Entre el 01/04/2024 y el 31/05/2024	Se identifica la ausencia de módulos de cultivo de peces dentro de los límites de concesión.	Se identifica la ausencia de estructura(s) de apoyo dentro de los límites de concesión.
Entre el 01/07/2024 y el 31/08/2024	Se identifica la ausencia de módulos de cultivo de peces dentro de los límites de concesión.	Se identifica la ausencia de estructura(s) de apoyo dentro de los límites de concesión.
