## INFORME TÉCNICO DE FISCALIZACIÓN AMBIENTAL

**CES ISLOTES PIRÉN (RNA 103846)**

**DSI-2024-1060-X-RCA**

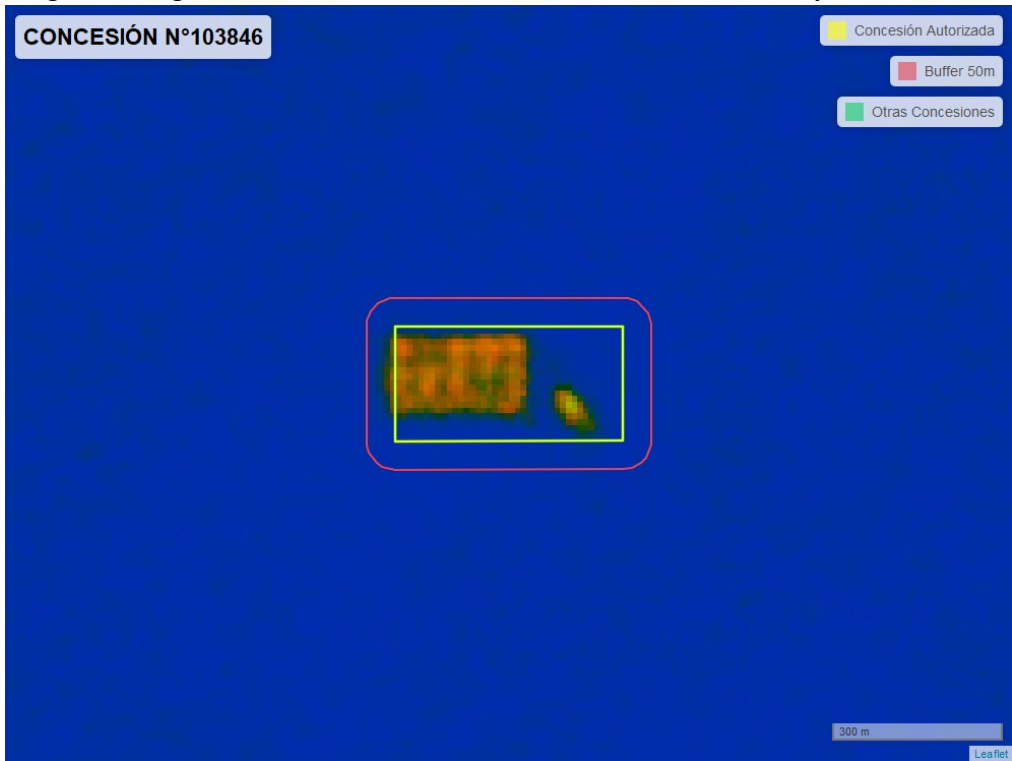
Figura 2. Imagen satelital del monitoreo realizado entre el 01/01/2024 y el 29/02/2024

| Período/Fecha | Resultado módulo(s) de cultivo | Resultado estructura(s) de apoyo |
|---|---|---|
| Entre el 01/01/2024 y el 29/02/2024 | Se identifica la presencia de módulos de cultivo de peces dentro de los límites de concesión. | Se identifica la presencia de estructura(s) de apoyo dentro de los límites de concesión. |
