## INFORME TÉCNICO DE FISCALIZACIÓN AMBIENTAL

**CES PUDUGUAPI (RNA 103939)**

**DSI-2024-1065-X-RCA**

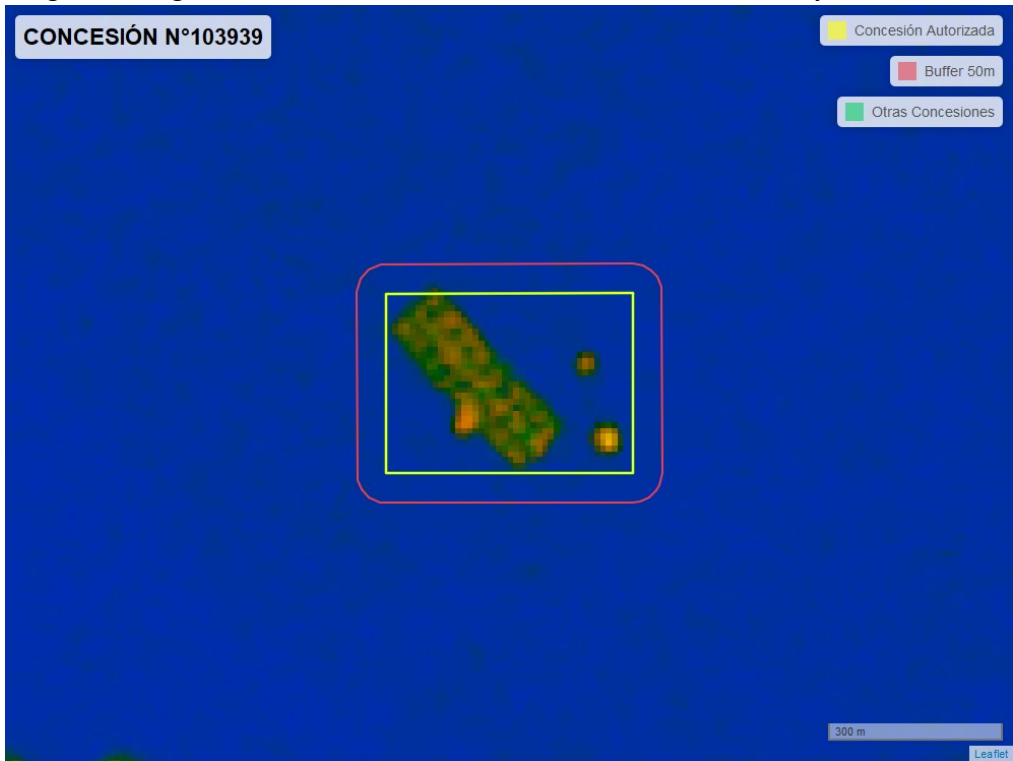
Figura 2. Imagen satelital del monitoreo realizado entre el 01/01/2024 y el 29/02/2024

| Período/Fecha | Resultado módulo(s) de cultivo | Resultado estructura(s) de apoyo |
|---|---|---|
| Entre el 01/01/2024 y el 29/02/2024 | Se identifica la presencia de módulos de cultivo de peces dentro de los límites de concesión. | Se identifica la presencia de estructura(s) de apoyo dentro de los límites de concesión. |
