## INFORME TÉCNICO DE FISCALIZACIÓN AMBIENTAL

**CES PUNTA CHAPARANO (RNA 104063)**

**DSI-2024-1070-X-RCA**

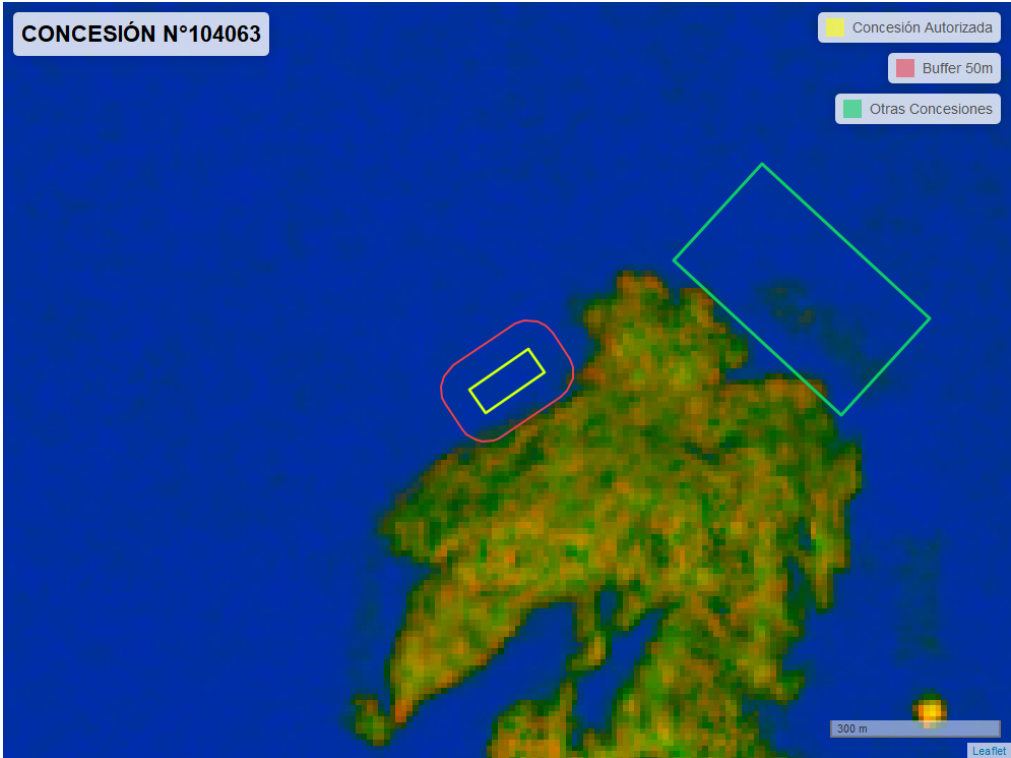
| Período/Fecha | Resultado módulo(s) de cultivo | Resultado estructura(s) de apoyo |
|---|---|---|
| Entre el 01/01/2024 y el 29/02/2024 | Se identifica la ausencia de módulos de cultivo de peces dentro de los límites de concesión. | Se identifica la ausencia de estructura(s) de apoyo dentro de los límites de concesión. |

Figura 2. Imagen satelital del monitoreo realizado entre el 01/01/2024 y el 29/02/2024

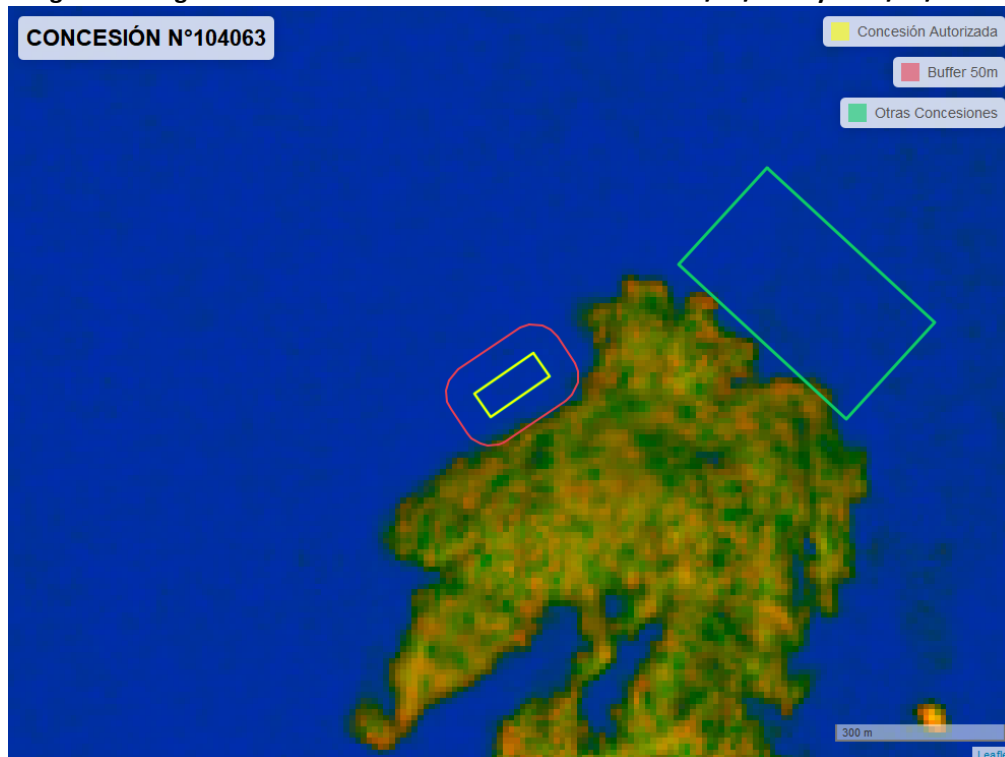
| Período/Fecha | Resultado módulo(s) de cultivo | Resultado estructura(s) de apoyo |
|---|---|---|
| Entre el 01/04/2024 y el 31/05/2024 | Se identifica la ausencia de módulos de cultivo de peces dentro de los límites de concesión. | Se identifica la ausencia de estructura(s) de apoyo dentro de los límites de concesión. |

**Figura 3. Imagen satelital del monitoreo realizado entre el 01/04/2024 y el 31/05/2024**

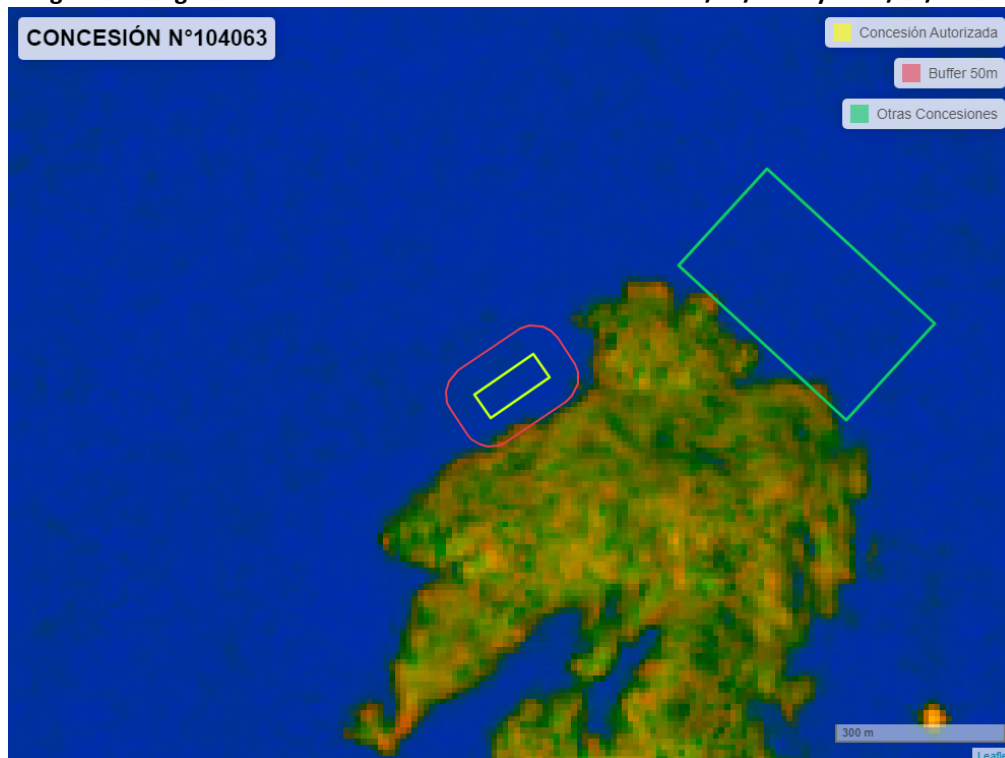
| Período/Fecha | Resultado módulo(s) de cultivo | Resultado estructura(s) de apoyo |
|---|---|---|
| Entre el 01/07/2024 y el 31/08/2024 | Se identifica la ausencia de módulos de cultivo de peces dentro de los límites de concesión. | Se identifica la ausencia de estructura(s) de apoyo dentro de los límites de concesión. |

**Figura 4. Imagen satelital del monitoreo realizado entre el 01/07/2024 y el 31/08/2024**
