## INFORME TÉCNICO DE FISCALIZACIÓN AMBIENTAL

**CES PUNTA PERHUE (RNA 104066)**

**DSI-2024-1072-X-RCA**

Fecha creación: 23-12-2024

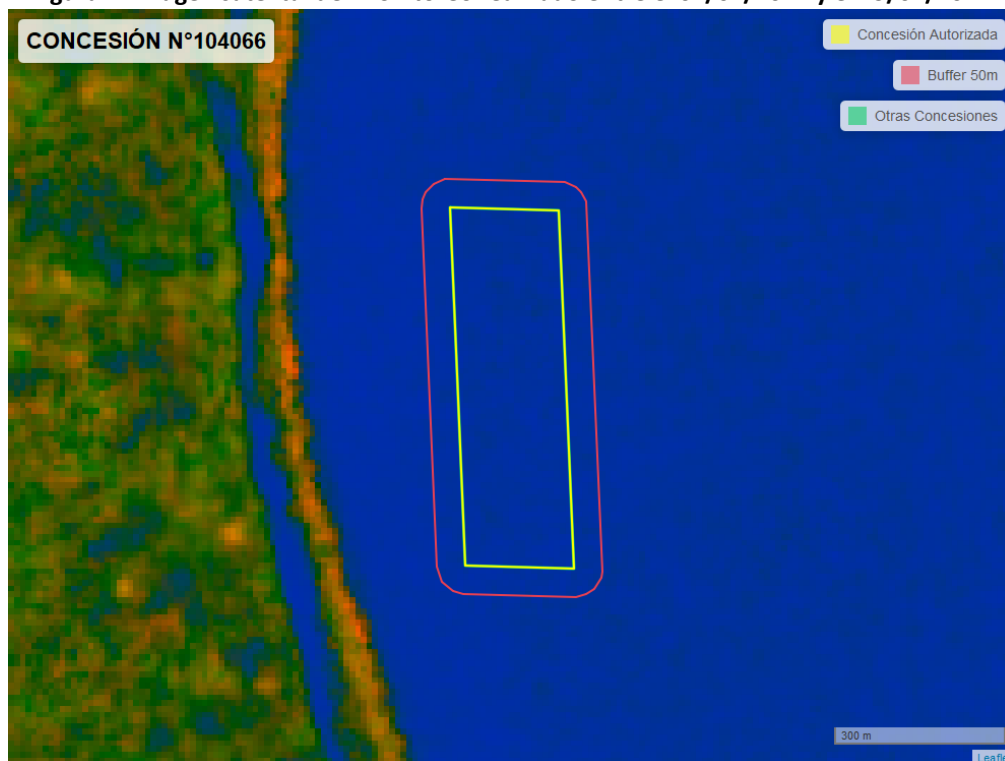
**Figura 2. Imagen satelital del monitoreo realizado entre el 01/01/2024 y el 29/02/2024**

Período/Fecha	Resultado módulo(s) de cultivo	Resultado estructura(s) de apoyo
Entre el 01/01/2024 y el 29/02/2024	Se identifica la ausencia de módulos de cultivo de peces dentro de los límites de concesión.	Se identifica la ausencia de estructura(s) de apoyo dentro de los límites de concesión.
Entre el 01/04/2024 y el 31/05/2024	Se identifica la ausencia de módulos de cultivo de peces dentro de los límites de concesión.	Se identifica la ausencia de estructura(s) de apoyo dentro de los límites de concesión.
Entre el 01/07/2024 y el 31/08/2024	Se identifica la ausencia de módulos de cultivo de peces dentro de los límites de concesión.	Se identifica la ausencia de estructura(s) de apoyo dentro de los límites de concesión.
