## INFORME TÉCNICO DE FISCALIZACIÓN AMBIENTAL

**CES TALCAN (RNA 104286)**

**DSI-2024-1103-X-RCA**

El presente documento da cuenta de los resultados de la actividad de examen de información realizado por la Superintendencia del Medio Ambiente (SMA), a la Unidad Fiscalizable CES TALCAN (RNA 104286) asociada a la(s) Resolución(es) de Calificación Ambiental “857/2004 CES ISLA TALCAN SEC. NOROESTE PUNTA NEF PERT N° 200103266”, “003/2017 UMODIFICACION PROYECTO TECNICO CENTRO DE ENGORDA DE SALMONES TALCAN NOROESTE DE PUNTA NEF ISLA TALCAN COMUNA DE CHAITEN PROVINCIA DE PALENA DECIMA REGION DE LOS LAGOS CODIGO CENTRO: 104286O”, del titular SALMONES TECMAR S.A., localizada en la comuna de Chaitén, Región de los Lagos.

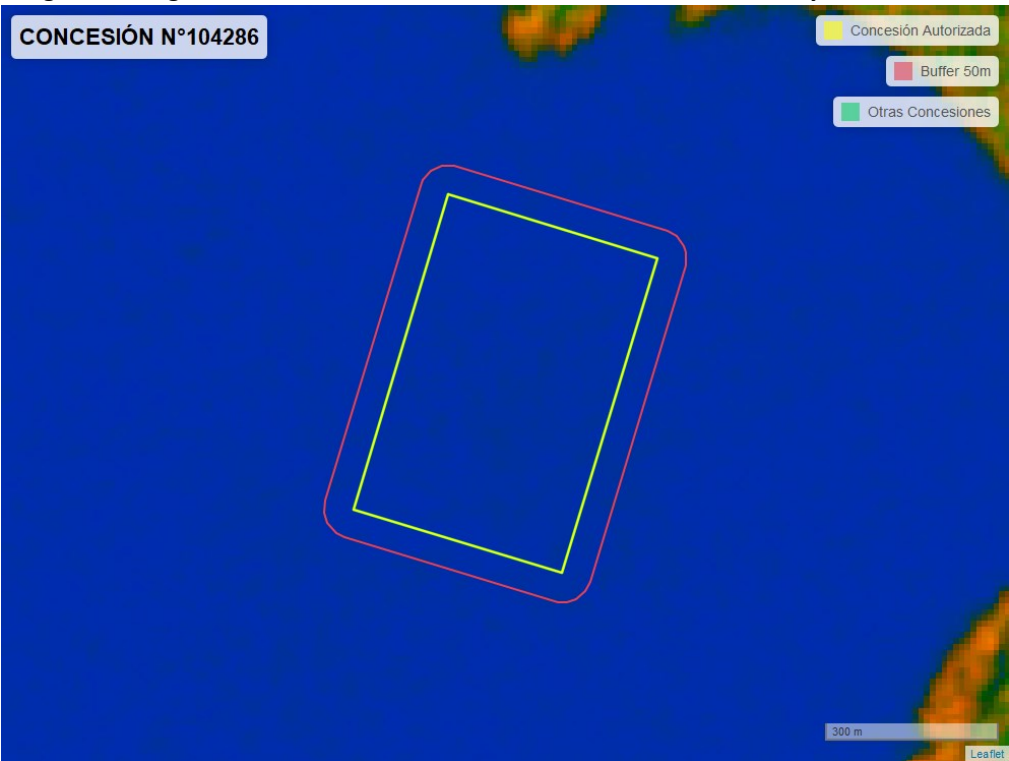
Figura 2. Imagen satelital del monitoreo realizado entre el 01/01/2024 y el 29/02/2024

| Período/Fecha | Resultado módulo(s) de cultivo | Resultado estructura(s) de apoyo |
|---|---|---|
| Entre el 01/01/2024 y el 29/02/2024 | Se identifica la ausencia de módulos de cultivo de peces dentro de los límites de concesión. | Se identifica la ausencia de estructura(s) de apoyo dentro de los límites de concesión. |

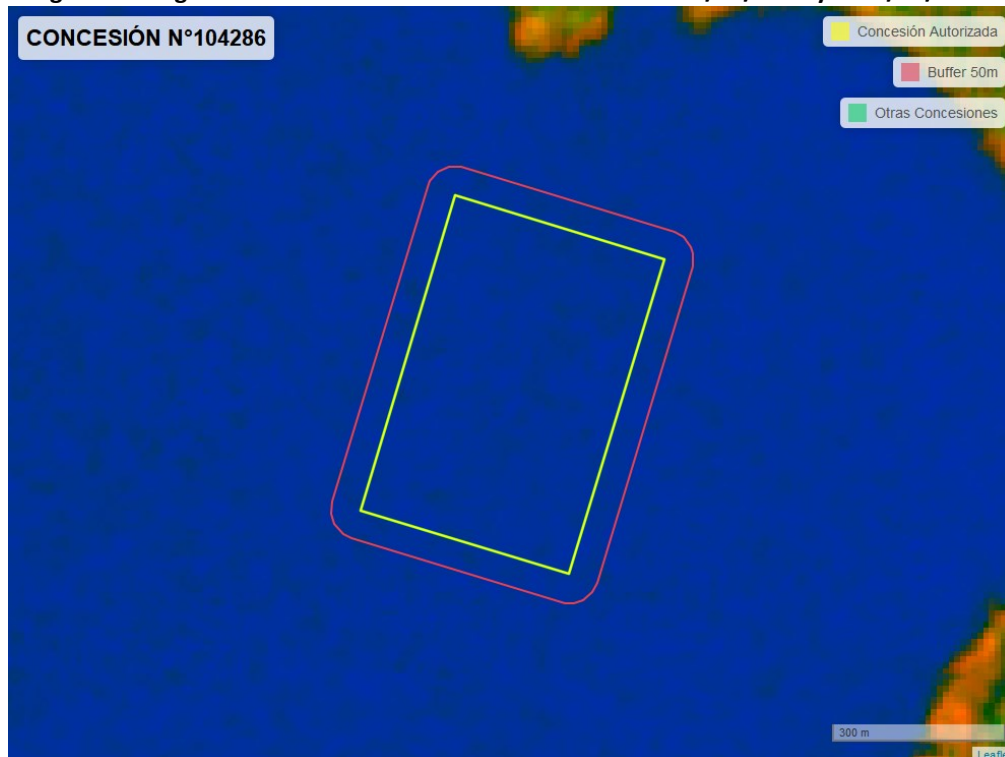
**Figura 3. Imagen satelital del monitoreo realizado entre el 01/04/2024 y el 31/05/2024**

| Período/Fecha | Resultado módulo(s) de cultivo | Resultado estructura(s) de apoyo |
|---|---|---|
| Entre el 01/04/2024 y el 31/05/2024 | Se identifica la ausencia de módulos de cultivo de peces dentro de los límites de concesión. | Se identifica la ausencia de estructura(s) de apoyo dentro de los límites de concesión. |

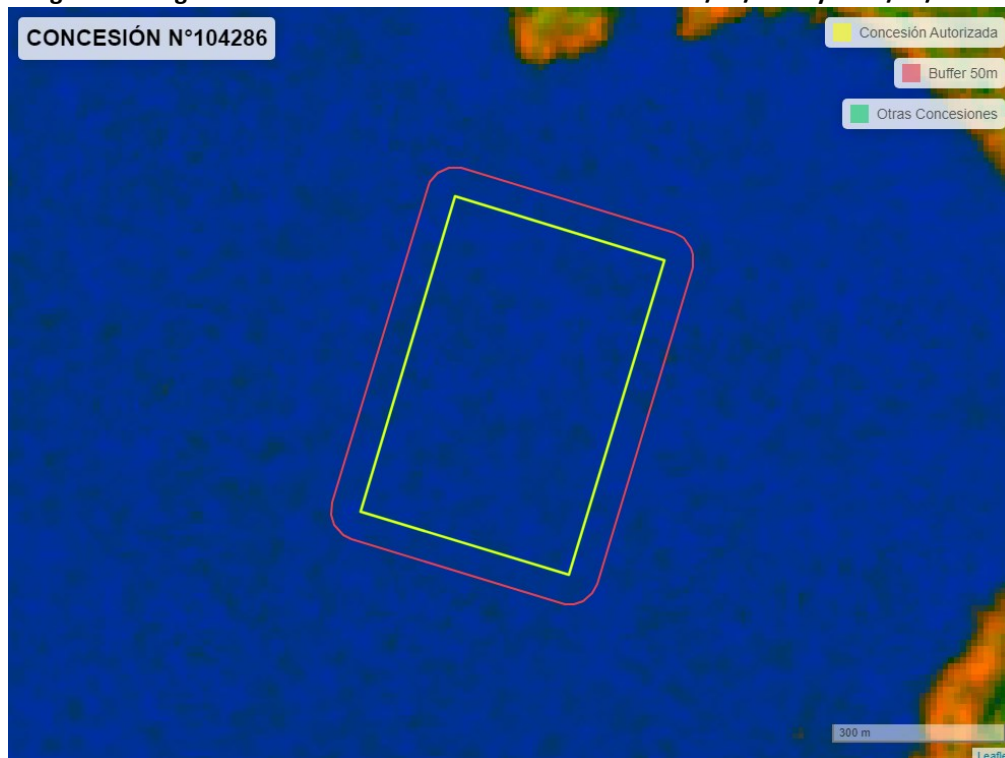
**Figura 4. Imagen satelital del monitoreo realizado entre el 01/07/2024 y el 31/08/2024**

| Período/Fecha | Resultado módulo(s) de cultivo | Resultado estructura(s) de apoyo |
|---|---|---|
| Entre el 01/07/2024 y el 31/08/2024 | Se identifica la ausencia de módulos de cultivo de peces dentro de los límites de concesión. | Se identifica la ausencia de estructura(s) de apoyo dentro de los límites de concesión. |
