## INFORME TÉCNICO DE FISCALIZACIÓN AMBIENTAL

**CES PUNTILLA (RNA 110047)**

**DSI-2024-1107-XI-RCA**

Fecha creación: 23-12-2024

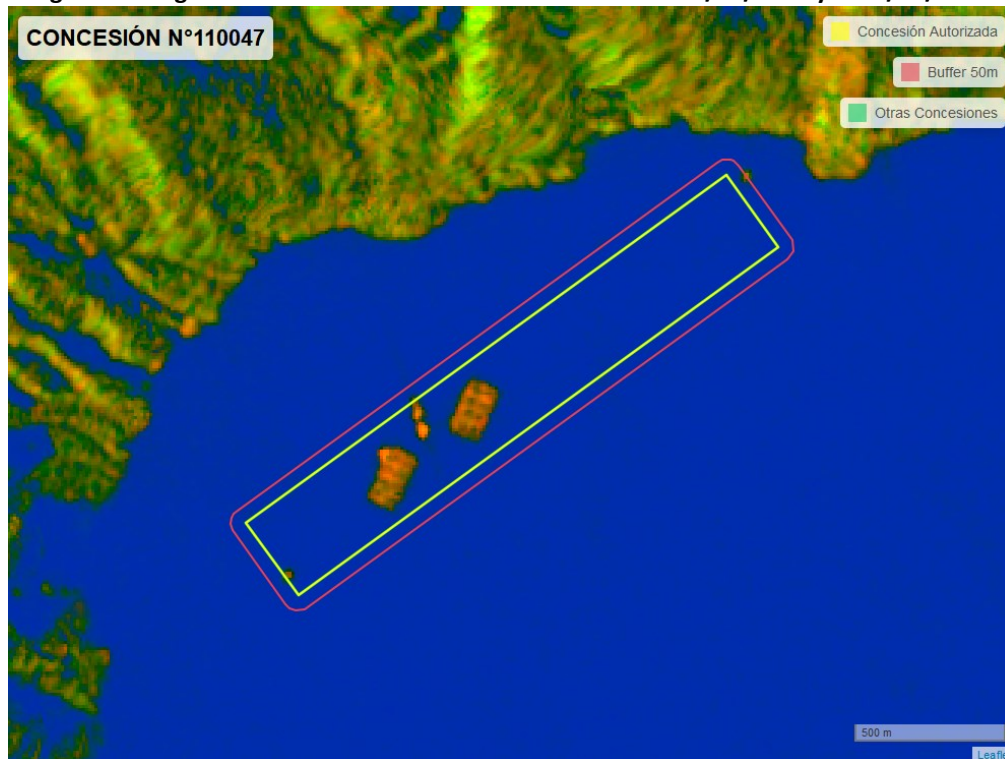
**Figura 3. Imagen satelital del monitoreo realizado entre el 01/04/2024 y el 31/05/2024**

- No se constataron módulos de cultivo total o parcialmente fuera de los límites del área de concesión.
- Se constata que 1 o más estructuras de apoyo se encontraron fuera de los límites del área concesión, en alguno de los primeros periodos de análisis, no obstante, en el último periodo, el hecho estaría subsanado.

| Período/Fecha | Resultado módulo(s) de cultivo | Resultado estructura(s) de apoyo |
|---|---|---|
| Entre el 01/04/2024 y el 31/05/2024 | Se identifica la presencia de módulos de cultivo de peces dentro de los límites de concesión. | Se identifica la presencia de estructura(s) de apoyo fuera de los límites de concesión. |
