## INFORME TÉCNICO DE FISCALIZACIÓN AMBIENTAL

**CES PANGAL 1 (RNA 110126)**

**DSI-2024-1113-XI-RCA**

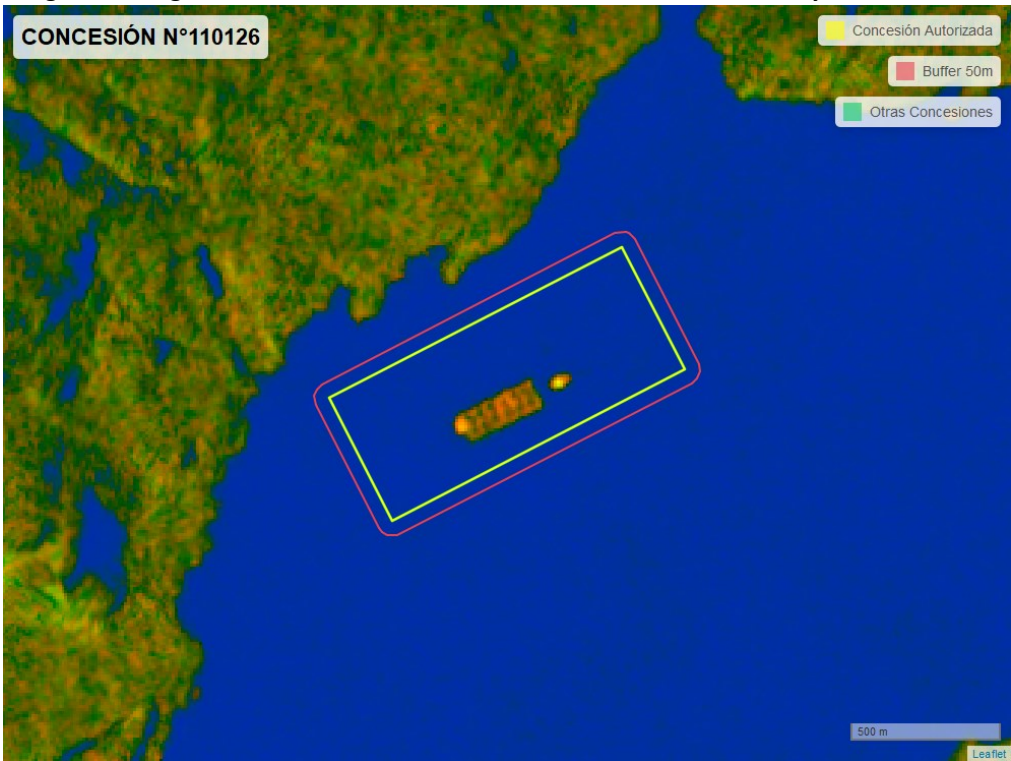
Figura 2. Imagen satelital del monitoreo realizado entre el 01/01/2024 y el 29/02/2024

| Período/Fecha | Resultado módulo(s) de cultivo | Resultado estructura(s) de apoyo |
|---|---|---|
| Entre el 01/01/2024 y el 29/02/2024 | Se identifica la presencia de módulos de cultivo de peces dentro de los límites de concesión. | Se identifica la presencia de estructura(s) de apoyo dentro de los límites de concesión. |

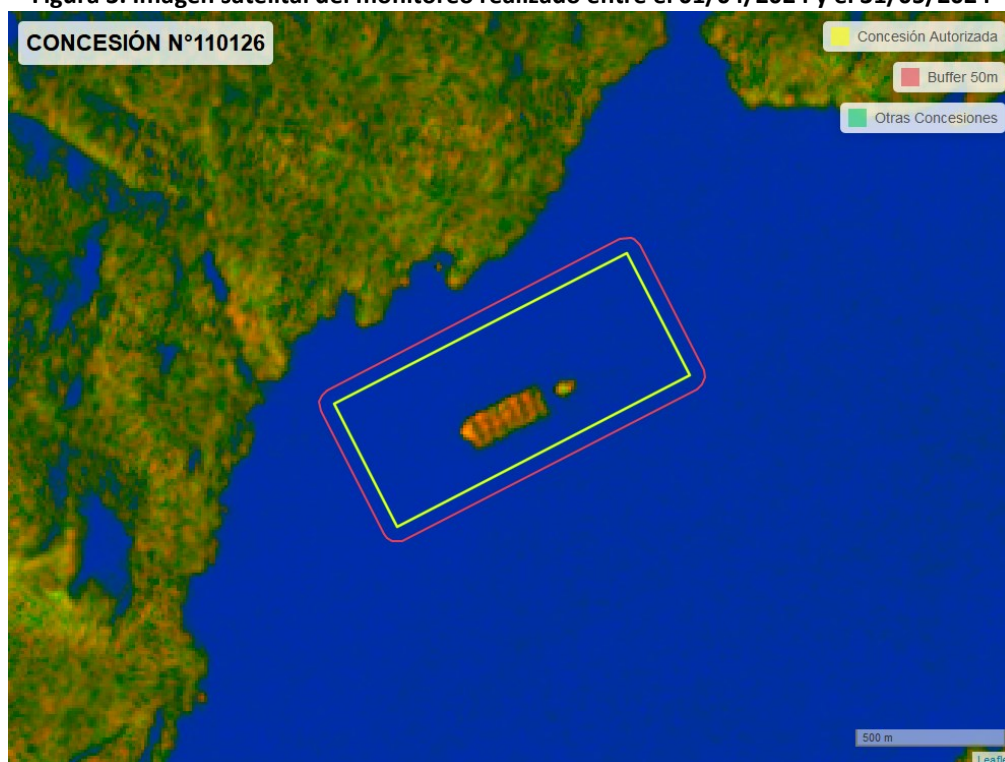
**Figura 3. Imagen satelital del monitoreo realizado entre el 01/04/2024 y el 31/05/2024**

| Período/Fecha | Resultado módulo(s) de cultivo | Resultado estructura(s) de apoyo |
|---|---|---|
| Entre el 01/04/2024 y el 31/05/2024 | Se identifica la presencia de módulos de cultivo de peces dentro de los límites de concesión. | Se identifica la presencia de estructura(s) de apoyo dentro de los límites de concesión. |

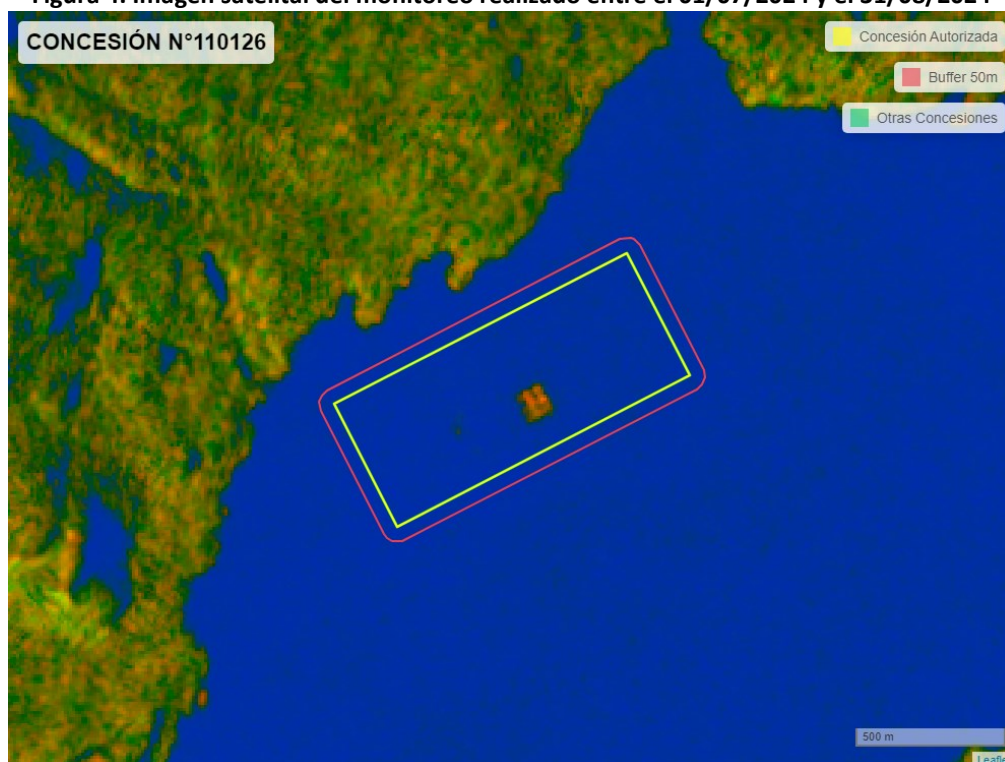
**Figura 4. Imagen satelital del monitoreo realizado entre el 01/07/2024 y el 31/08/2024**

| Período/Fecha | Resultado módulo(s) de cultivo | Resultado estructura(s) de apoyo |
|---|---|---|
| Entre el 01/07/2024 y el 31/08/2024 | Se identifica la presencia de módulos de cultivo de peces dentro de los límites de concesión. | Se identifica la presencia de estructura(s) de apoyo dentro de los límites de concesión. |
