## INFORME TÉCNICO DE FISCALIZACIÓN AMBIENTAL

**CES SUR ISLOTE (RNA 110178)**

**DSI-2024-1122-XI-RCA**

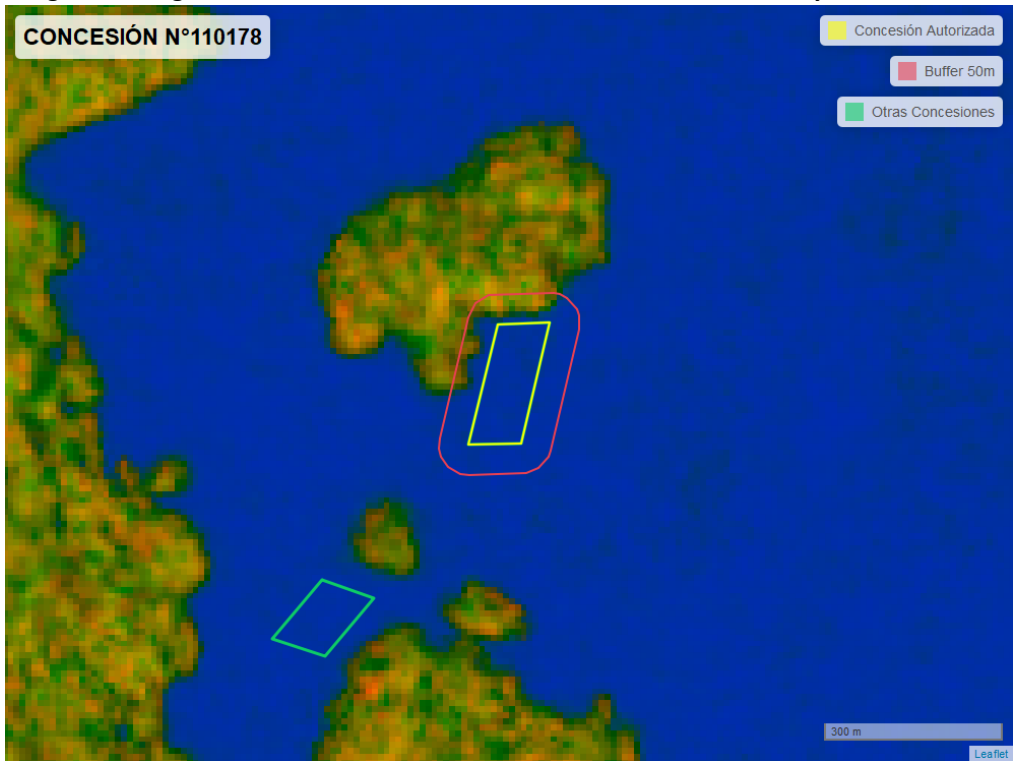
Figura 2. Imagen satelital del monitoreo realizado entre el 01/01/2024 y el 29/02/2024

| Período/Fecha | Resultado módulo(s) de cultivo | Resultado estructura(s) de apoyo |
|---|---|---|
| Entre el 01/01/2024 y el 29/02/2024 | Se identifica la ausencia de módulos de cultivo de peces dentro de los límites de concesión. | Se identifica la ausencia de estructura(s) de apoyo dentro de los límites de concesión. |

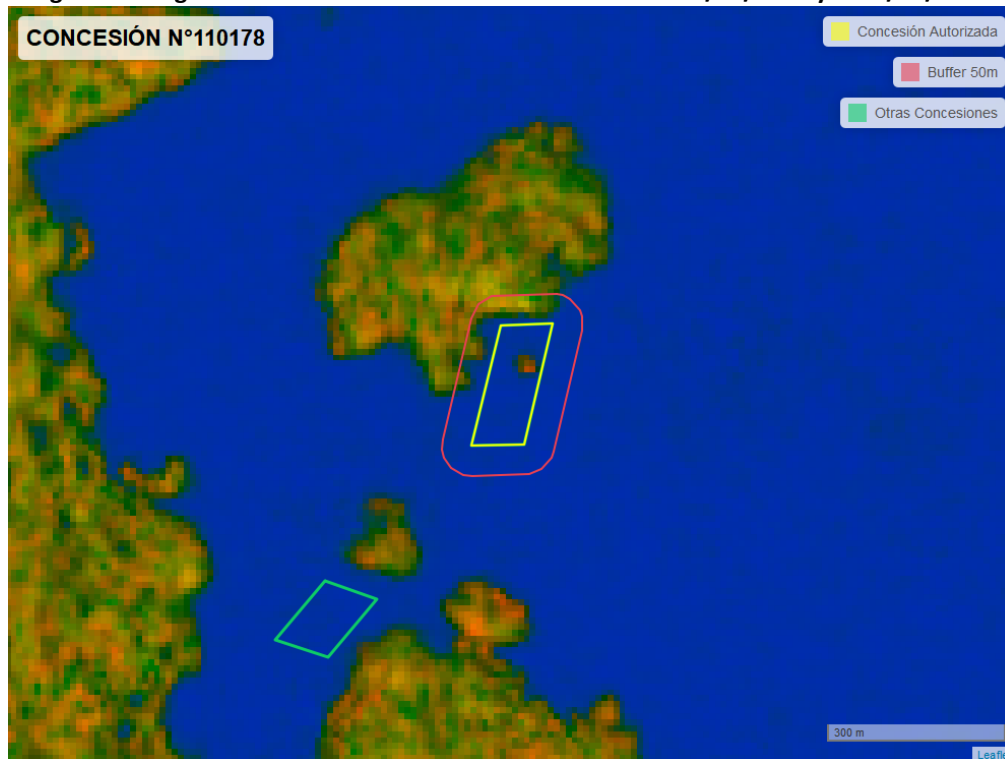
**Figura 3. Imagen satelital del monitoreo realizado entre el 01/04/2024 y el 31/05/2024**

| Período/Fecha | Resultado módulo(s) de cultivo | Resultado estructura(s) de apoyo |
|---|---|---|
| Entre el 01/04/2024 y el 31/05/2024 | Se identifica la ausencia de módulos de cultivo de peces dentro de los límites de concesión. | Se identifica la presencia de estructura(s) de apoyo dentro de los límites de concesión. |

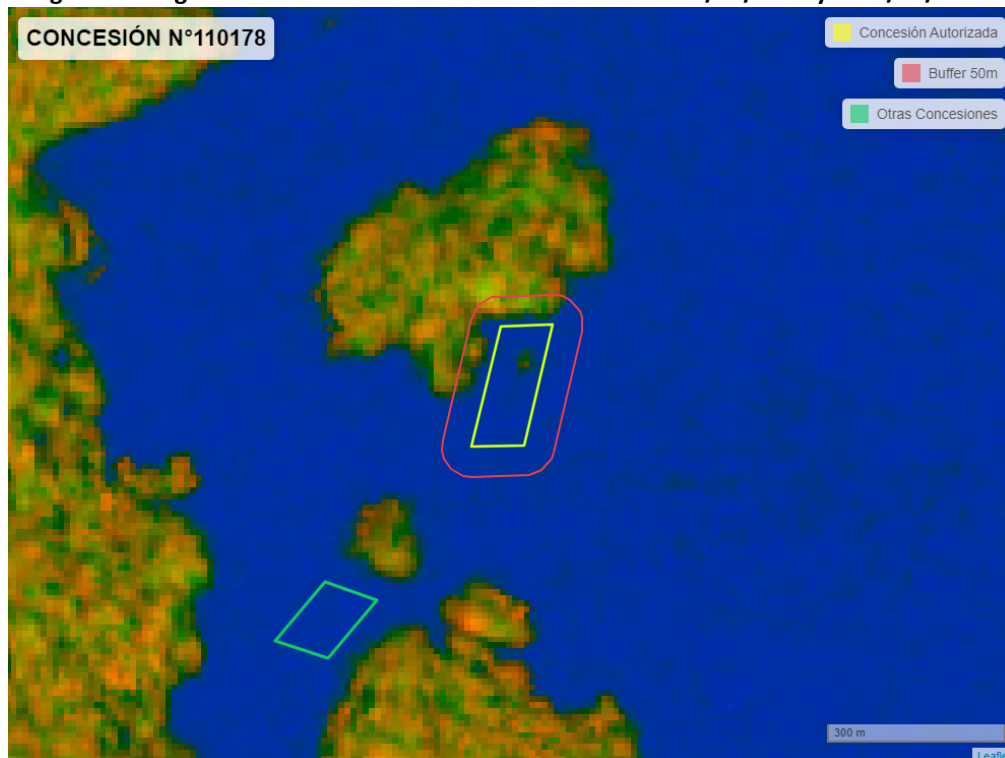
**Figura 4. Imagen satelital del monitoreo realizado entre el 01/07/2024 y el 31/08/2024**

| Período/Fecha | Resultado módulo(s) de cultivo | Resultado estructura(s) de apoyo |
|---|---|---|
| Entre el 01/07/2024 y el 31/08/2024 | Se identifica la ausencia de módulos de cultivo de peces dentro de los límites de concesión. | Se identifica la presencia de estructura(s) de apoyo dentro de los límites de concesión. |
