## INFORME TÉCNICO DE FISCALIZACIÓN AMBIENTAL

**CES AGUAS CALIENTES (RNA 110350)**

**DSI-2024-1145-XI-RCA**

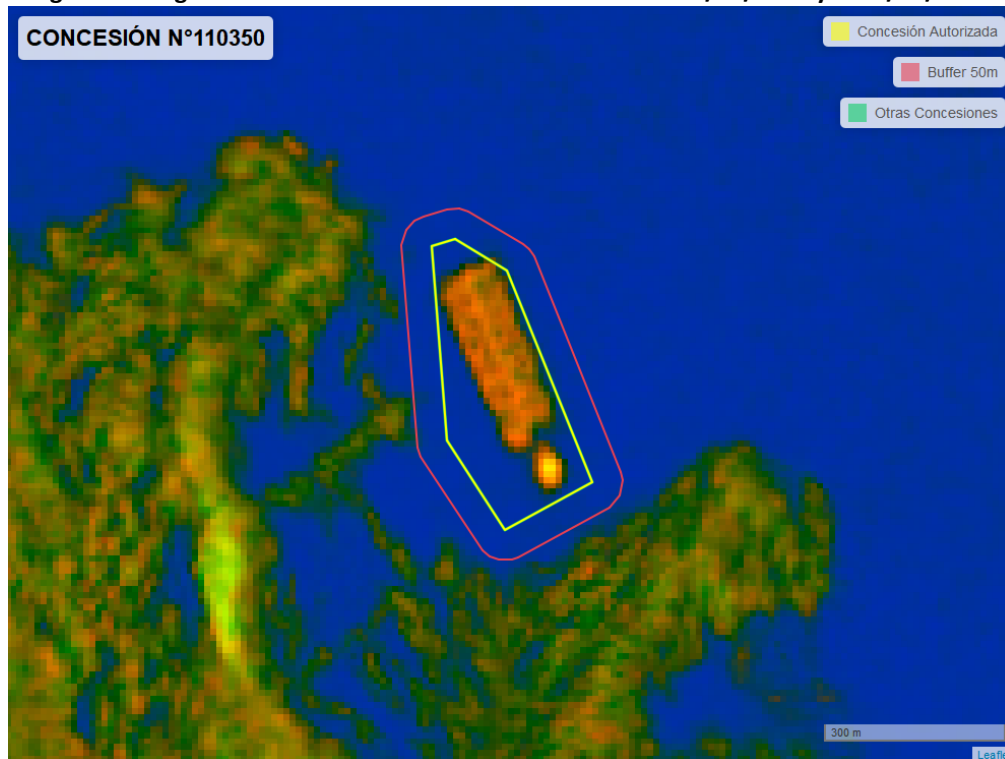
**Figura 3. Imagen satelital del monitoreo realizado entre el 01/04/2024 y el 31/05/2024**

| Período/Fecha | Resultado módulo(s) de cultivo | Resultado estructura(s) de apoyo |
|---|---|---|
| Entre el 01/04/2024 y el 31/05/2024 | Se identifica la presencia de módulos de cultivo de peces dentro de los límites de concesión. | Se identifica la presencia de estructura(s) de apoyo dentro de los límites de concesión. |
