## INFORME TÉCNICO DE FISCALIZACIÓN AMBIENTAL

**CES VICUÑA 2 (CALETA MARIA TERESA) (RNA 110354)**

**DSI-2024-1149-XI-RCA**

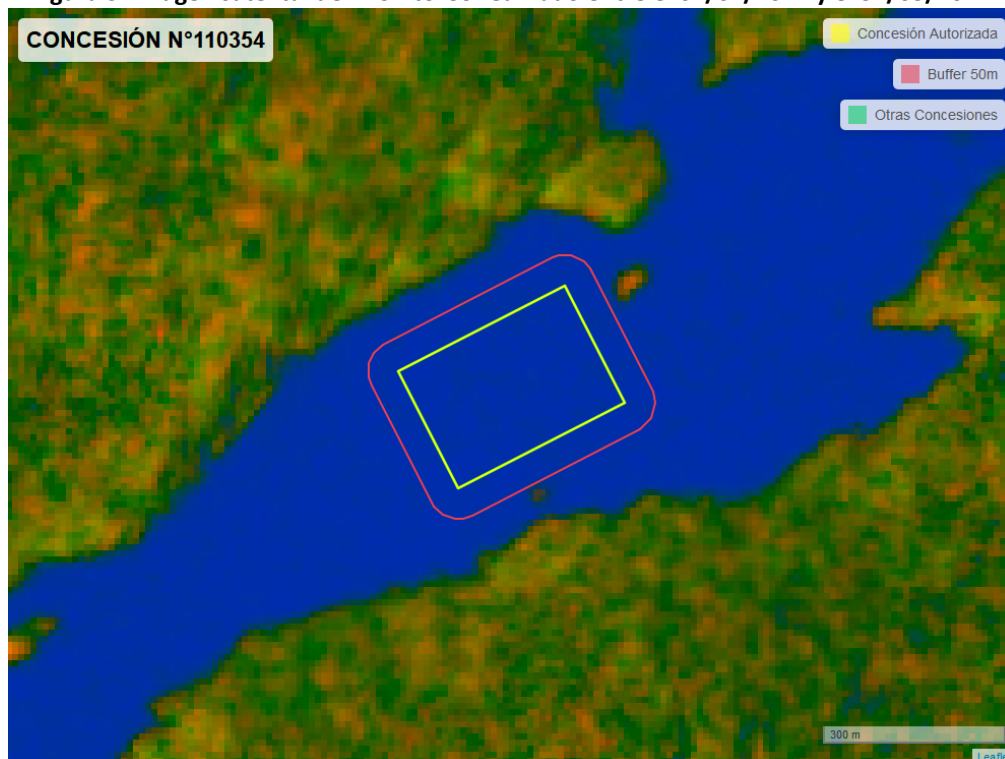
**Figura 3. Imagen satelital del monitoreo realizado entre el 01/04/2024 y el 31/05/2024**

| Período/Fecha | Resultado módulo(s) de cultivo | Resultado estructura(s) de apoyo |
|---|---|---|
| Entre el 01/04/2024 y el 31/05/2024 | Se identifica la ausencia de módulos de cultivo de peces dentro de los límites de concesión. | Se identifica la ausencia de estructura(s) de apoyo dentro de los límites de concesión. |

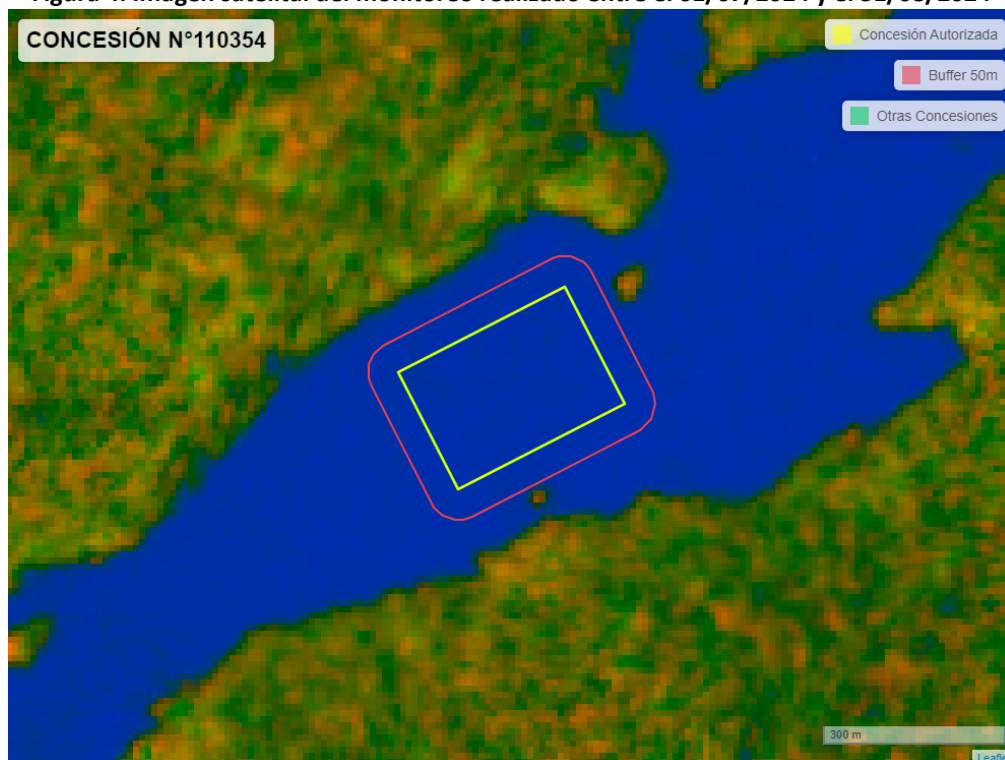
**Figura 4. Imagen satelital del monitoreo realizado entre el 01/07/2024 y el 31/08/2024**

| Período/Fecha | Resultado módulo(s) de cultivo | Resultado estructura(s) de apoyo |
|---|---|---|
| Entre el 01/07/2024 y el 31/08/2024 | Se identifica la ausencia de módulos de cultivo de peces dentro de los límites de concesión. | Se identifica la ausencia de estructura(s) de apoyo dentro de los límites de concesión. |
