## INFORME TÉCNICO DE FISCALIZACIÓN AMBIENTAL

**CES BUTÁN 7 (RNA 110364)**

**DSI-2024-1150-XI-RCA**

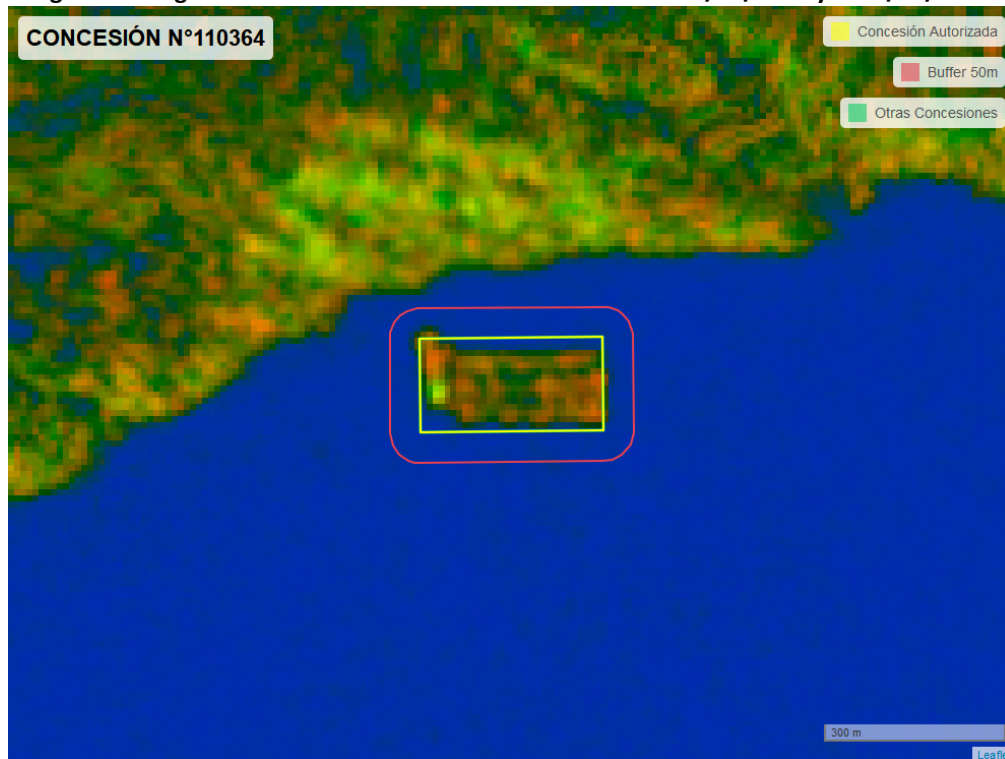
**Figura 3. Imagen satelital del monitoreo realizado entre el 01/04/2024 y el 31/05/2024**

| Período/Fecha | Resultado módulo(s) de cultivo | Resultado estructura(s) de apoyo |
|---|---|---|
| Entre el 01/04/2024 y el 31/05/2024 | Se identifica la presencia de módulos de cultivo de peces dentro de los límites de concesión. | Se identifica la presencia de estructura(s) de apoyo dentro de los límites de concesión. |
