INFORME TÉCNICO DE FISCALIZACIÓN AMBIENTAL

CES BUTÁN 3 (RNA 110366)

DSI-2024-1152-XI-RCA

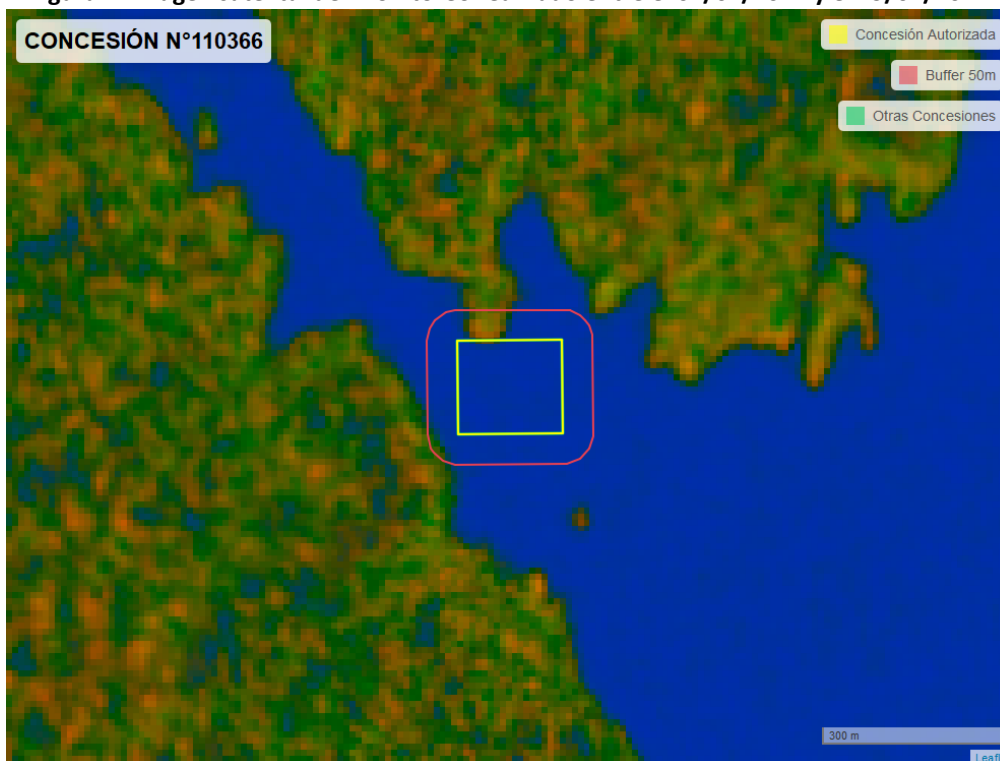
Figura 2. Imagen satelital del monitoreo realizado entre el 01/01/2024 y el 29/02/2024

Período/Fecha	Resultado módulo(s) de cultivo	Resultado estructura(s) de apoyo
Entre el 01/01/2024 y el 29/02/2024	Se identifica la ausencia de módulos de cultivo de peces dentro de los límites de concesión.	Se identifica la ausencia de estructura(s) de apoyo dentro de los límites de concesión.
Entre el 01/04/2024 y el 31/05/2024	Se identifica la ausencia de módulos de cultivo de peces dentro de los límites de concesión.	Se identifica la ausencia de estructura(s) de apoyo dentro de los límites de concesión.
Entre el 01/07/2024 y el 31/08/2024	Se identifica la ausencia de módulos de cultivo de peces dentro de los límites de concesión.	Se identifica la ausencia de estructura(s) de apoyo dentro de los límites de concesión.
