## INFORME TÉCNICO DE FISCALIZACIÓN AMBIENTAL

**CES BUTAN 8 (RNA 110370)**

**DSI-2024-1156-XI-RCA**

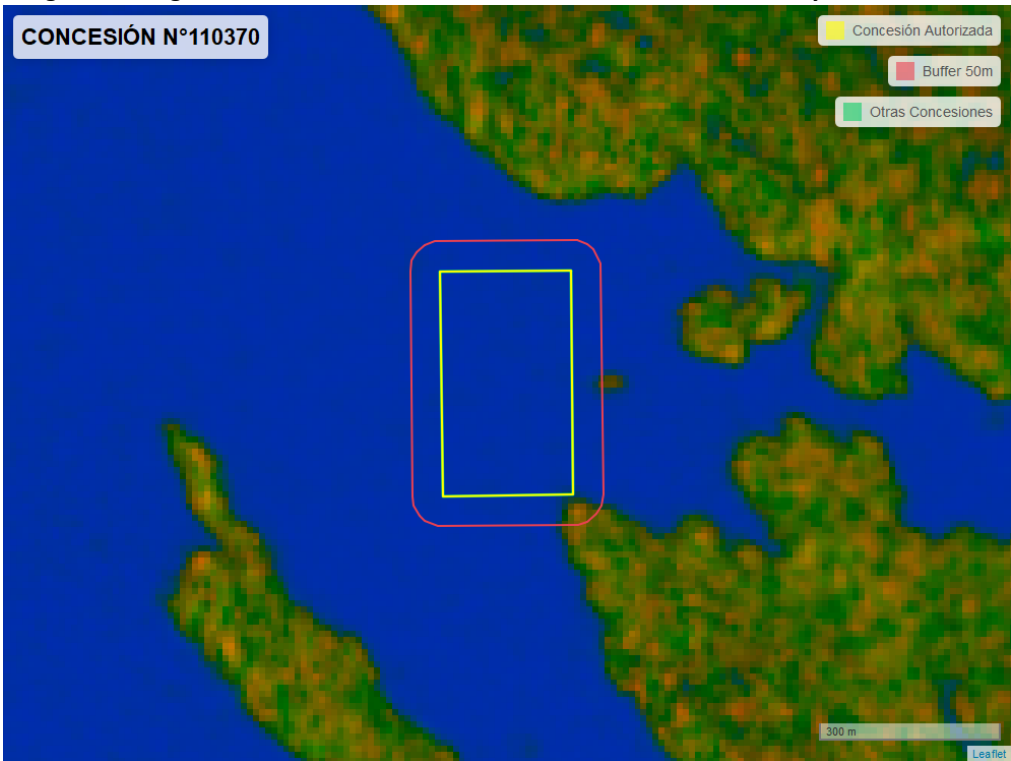
Figura 2. Imagen satelital del monitoreo realizado entre el 01/01/2024 y el 29/02/2024

- Se constata que 1 o más módulos de cultivo se encuentran parcialmente fuera de los límites del área de concesión, con un desplazamiento mayor a 50 metro.
- No se constataron estructuras de apoyo fuera de los límites del área de concesión.

| Período/Fecha | Resultado módulo(s) de cultivo | Resultado estructura(s) de apoyo |
|---|---|---|
| Entre el 01/01/2024 y el 29/02/2024 | Se identifica la presencia de módulos de cultivo de peces fuera de los límites de concesión (mayor a 50m). | Se identifica la ausencia de estructura(s) de apoyo dentro de los límites de concesión. |

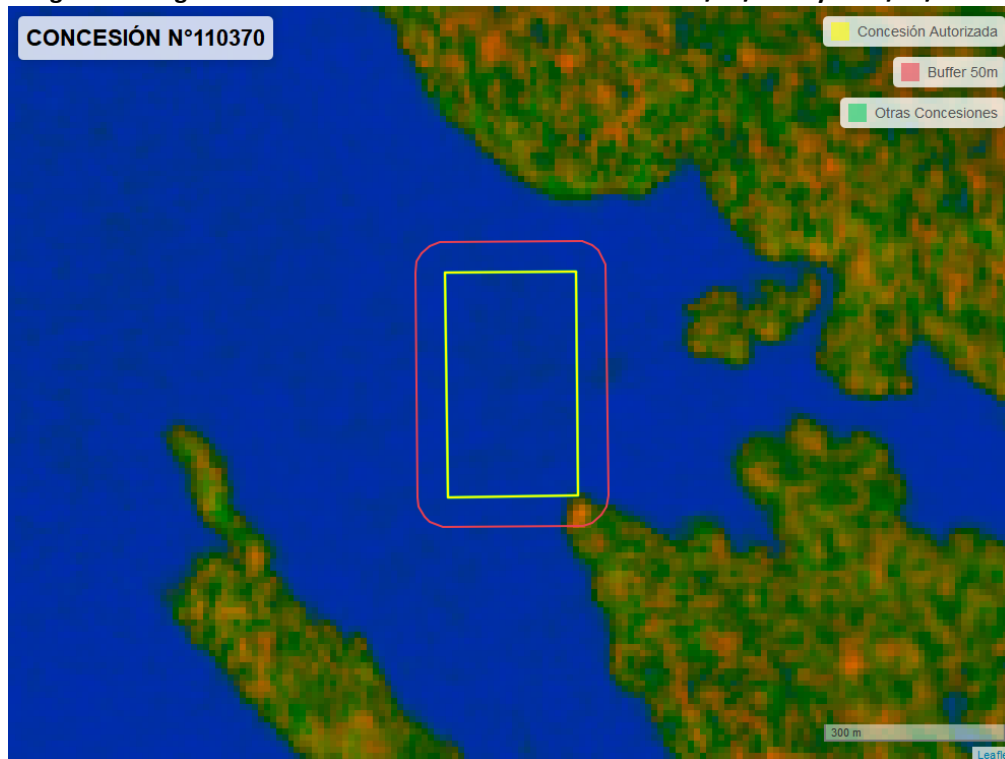
**Figura 3. Imagen satelital del monitoreo realizado entre el 01/04/2024 y el 31/05/2024**

| Período/Fecha | Resultado módulo(s) de cultivo | Resultado estructura(s) de apoyo |
|---|---|---|
| Entre el 01/04/2024 y el 31/05/2024 | Se identifica la ausencia de módulos de cultivo de peces dentro de los límites de concesión. | Se identifica la ausencia de estructura(s) de apoyo dentro de los límites de concesión. |

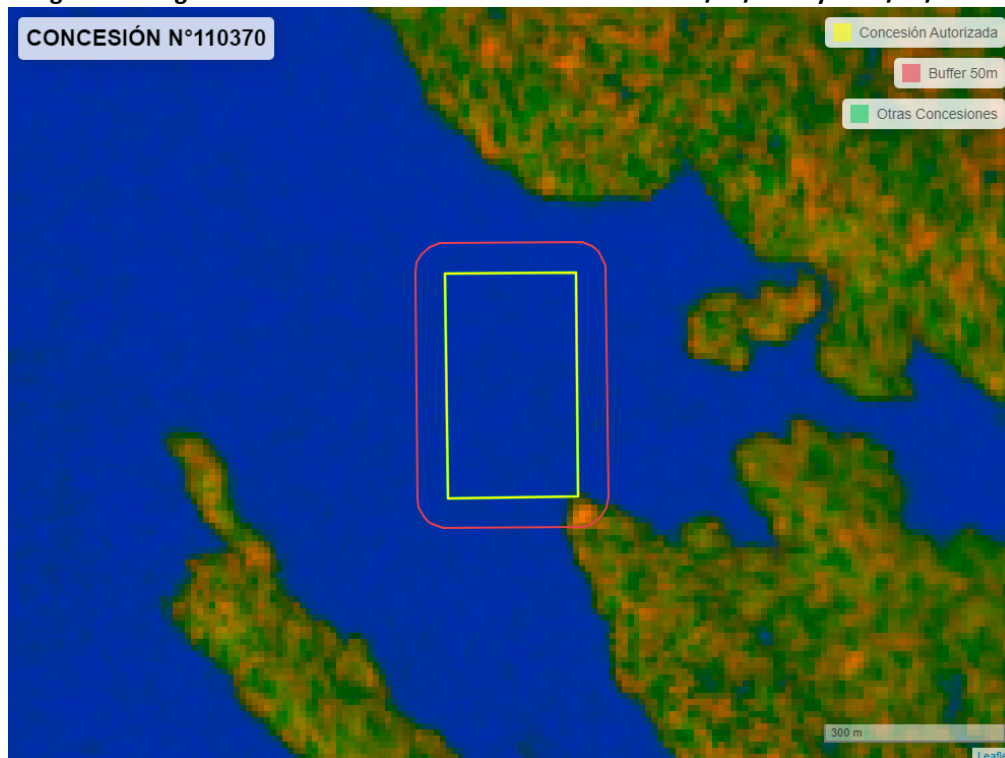
**Figura 4. Imagen satelital del monitoreo realizado entre el 01/07/2024 y el 31/08/2024**

| Período/Fecha | Resultado módulo(s) de cultivo | Resultado estructura(s) de apoyo |
|---|---|---|
| Entre el 01/07/2024 y el 31/08/2024 | Se identifica la ausencia de módulos de cultivo de peces dentro de los límites de concesión. | Se identifica la ausencia de estructura(s) de apoyo dentro de los límites de concesión. |
