## INFORME TÉCNICO DE FISCALIZACIÓN AMBIENTAL

**CES BUTÁN 9 (RNA 110372)**

**DSI-2024-1158-XI-RCA**

Fecha creación: 23-12-2024

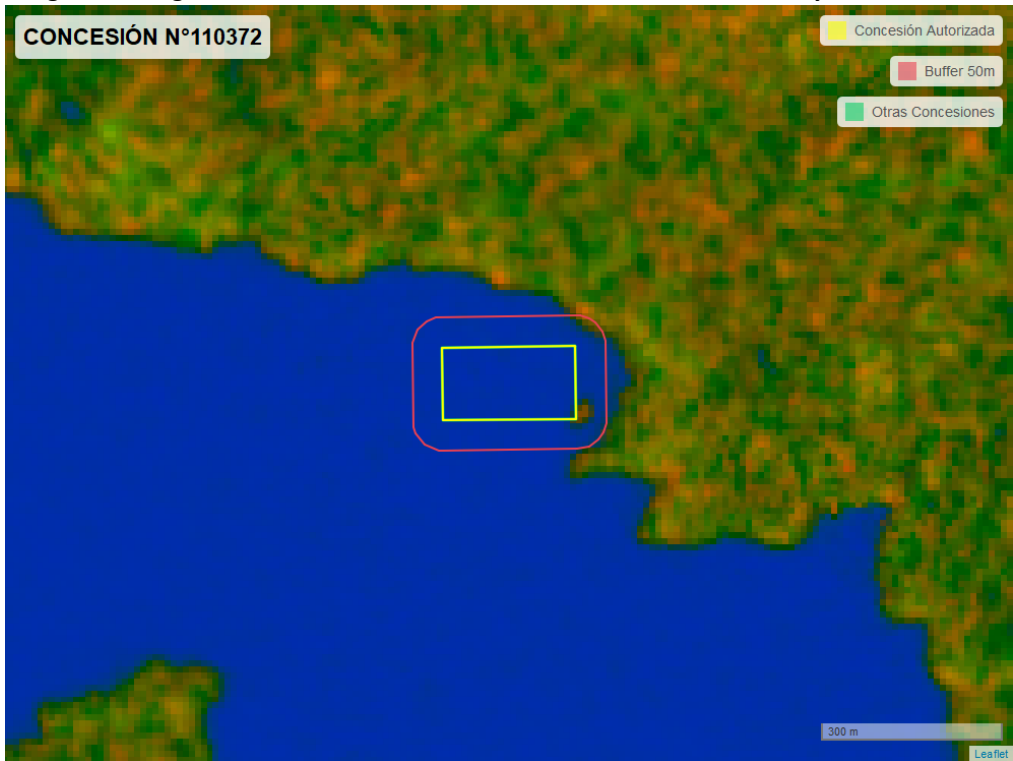
| Período/Fecha | Resultado módulo(s) de cultivo | Resultado estructura(s) de apoyo |
|---|---|---|
| Entre el 01/01/2024 y el 29/02/2024 | Se identifica la ausencia de módulos de cultivo de peces dentro de los límites de concesión. | Se identifica la ausencia de estructura(s) de apoyo dentro de los límites de concesión. |

Figura 2. Imagen satelital del monitoreo realizado entre el 01/01/2024 y el 29/02/2024

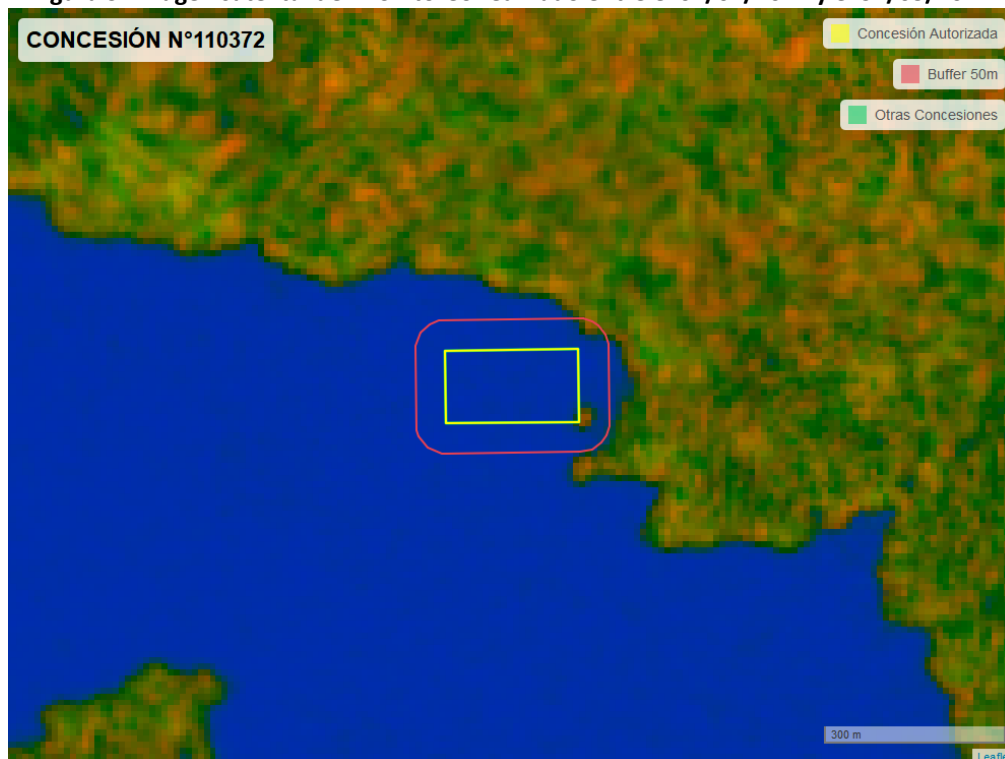
| Período/Fecha | Resultado módulo(s) de cultivo | Resultado estructura(s) de apoyo |
|---|---|---|
| Entre el 01/04/2024 y el 31/05/2024 | Se identifica la ausencia de módulos de cultivo de peces dentro de los límites de concesión. | Se identifica la ausencia de estructura(s) de apoyo dentro de los límites de concesión. |

**Figura 3. Imagen satelital del monitoreo realizado entre el 01/04/2024 y el 31/05/2024**

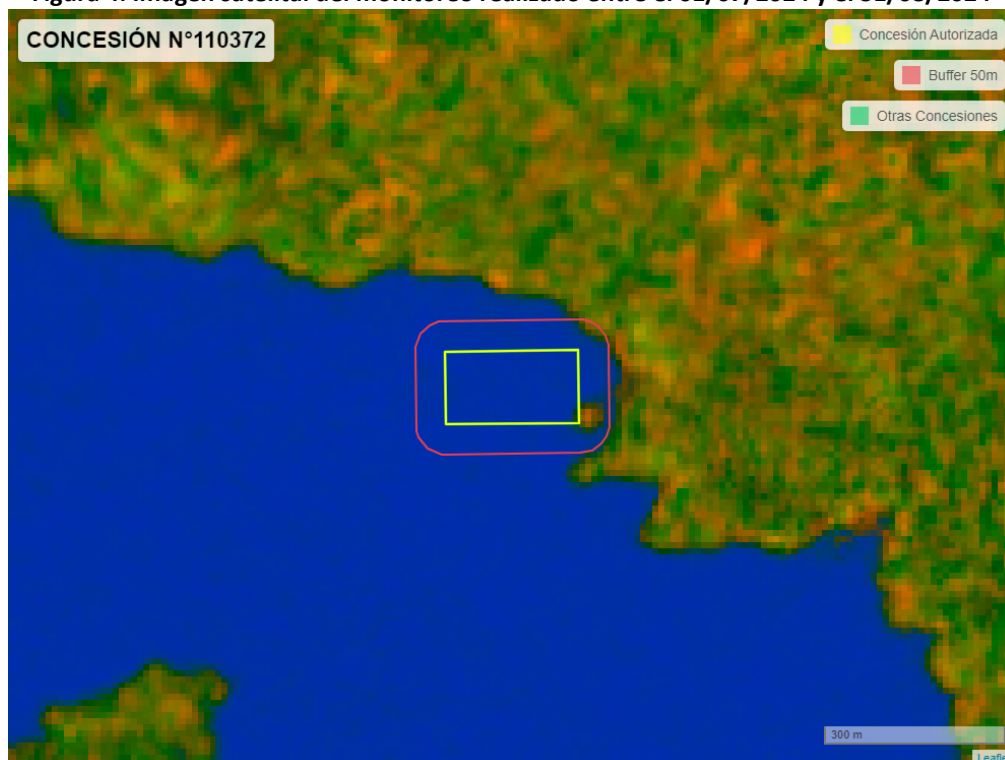
| Período/Fecha | Resultado módulo(s) de cultivo | Resultado estructura(s) de apoyo |
|---|---|---|
| Entre el 01/07/2024 y el 31/08/2024 | Se identifica la ausencia de módulos de cultivo de peces dentro de los límites de concesión. | Se identifica la ausencia de estructura(s) de apoyo dentro de los límites de concesión. |

**Figura 4. Imagen satelital del monitoreo realizado entre el 01/07/2024 y el 31/08/2024**
