Superintendencia del Medio Ambiente  
Gobierno de Chile

## INFORME TÉCNICO DE FISCALIZACIÓN AMBIENTAL

**CES CORRIENTE (RNA 110374)**

**DSI-2024-1159-XI-RCA**

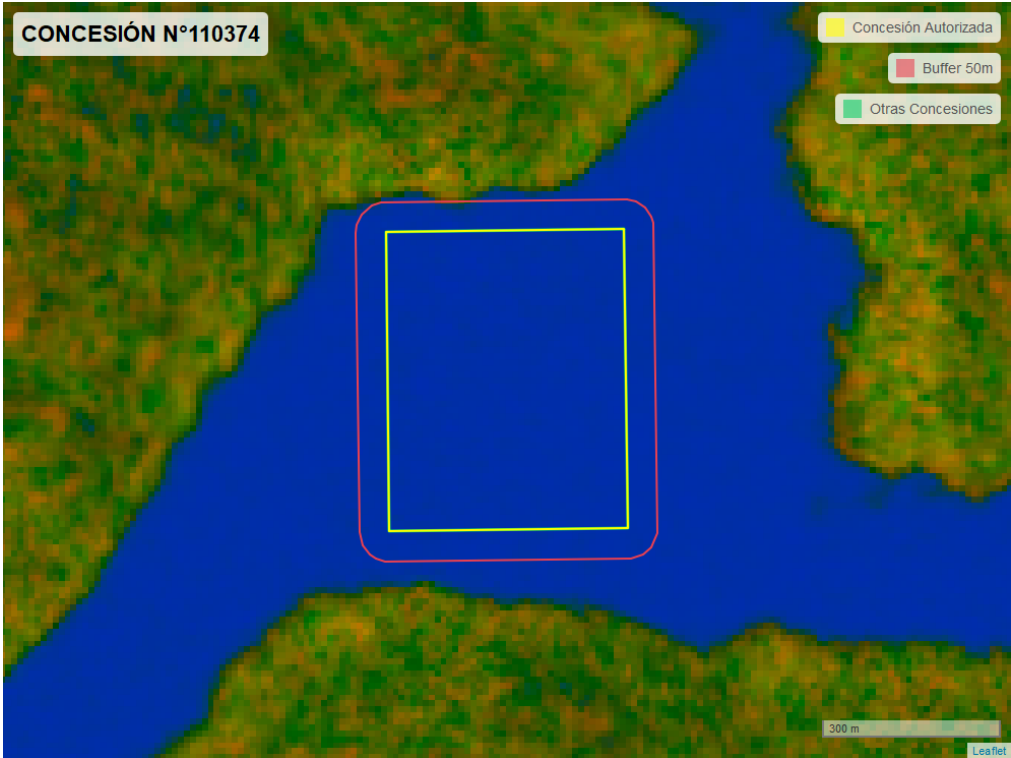
Figura 2. Imagen satelital del monitoreo realizado entre el 01/01/2024 y el 29/02/2024

| Período/Fecha | Resultado módulo(s) de cultivo | Resultado estructura(s) de apoyo |
|---|---|---|
| Entre el 01/01/2024 y el 29/02/2024 | Se identifica la ausencia de módulos de cultivo de peces dentro de los límites de concesión. | Se identifica la ausencia de estructura(s) de apoyo dentro de los límites de concesión. |

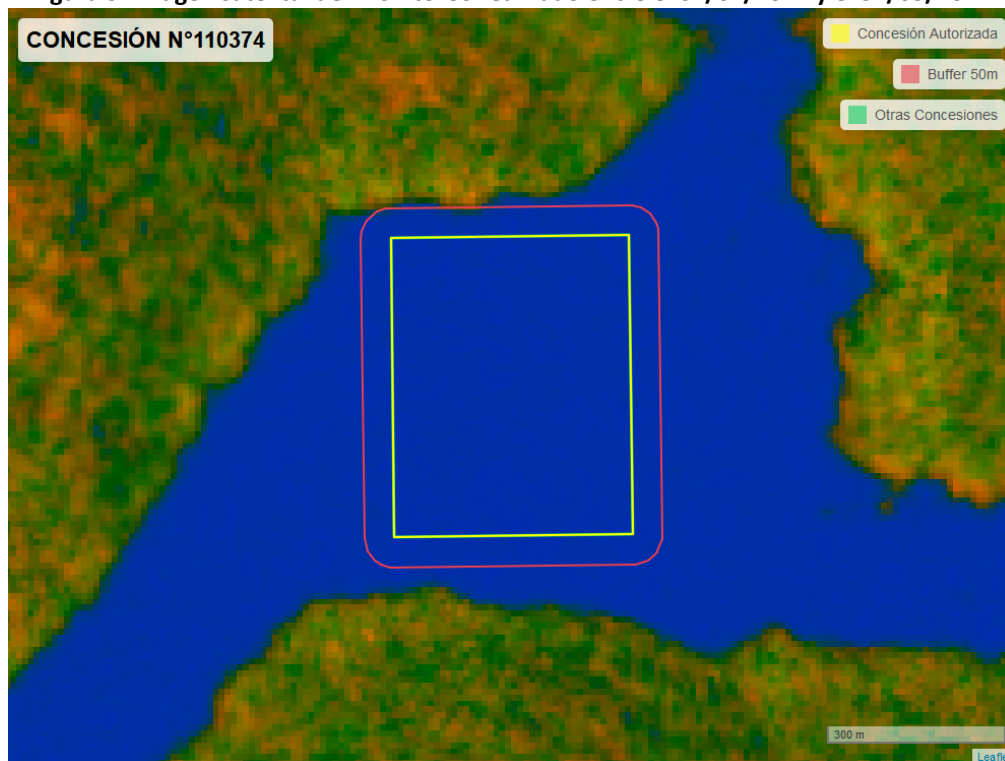
**Figura 3. Imagen satelital del monitoreo realizado entre el 01/04/2024 y el 31/05/2024**

| Período/Fecha | Resultado módulo(s) de cultivo | Resultado estructura(s) de apoyo |
|---|---|---|
| Entre el 01/04/2024 y el 31/05/2024 | Se identifica la ausencia de módulos de cultivo de peces dentro de los límites de concesión. | Se identifica la ausencia de estructura(s) de apoyo dentro de los límites de concesión. |

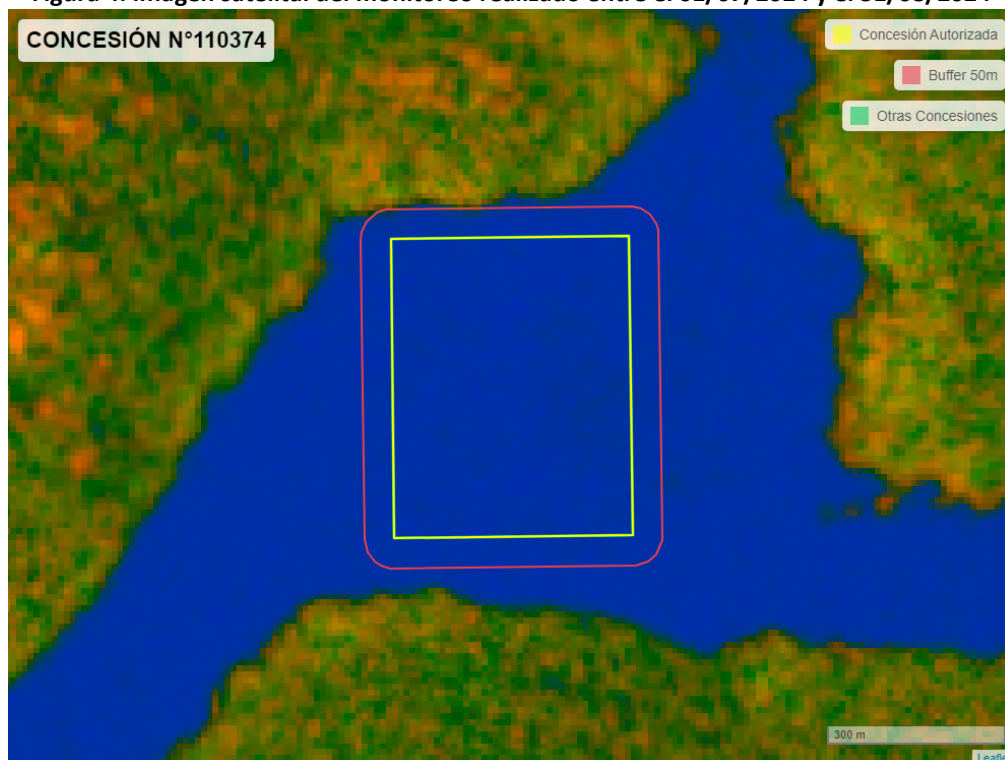
**Figura 4. Imagen satelital del monitoreo realizado entre el 01/07/2024 y el 31/08/2024**

| Período/Fecha | Resultado módulo(s) de cultivo | Resultado estructura(s) de apoyo |
|---|---|---|
| Entre el 01/07/2024 y el 31/08/2024 | Se identifica la ausencia de módulos de cultivo de peces dentro de los límites de concesión. | Se identifica la ausencia de estructura(s) de apoyo dentro de los límites de concesión. |
