## INFORME TÉCNICO DE FISCALIZACIÓN AMBIENTAL

**CES KING (RNA 110375)**

**DSI-2024-1160-XI-RCA**

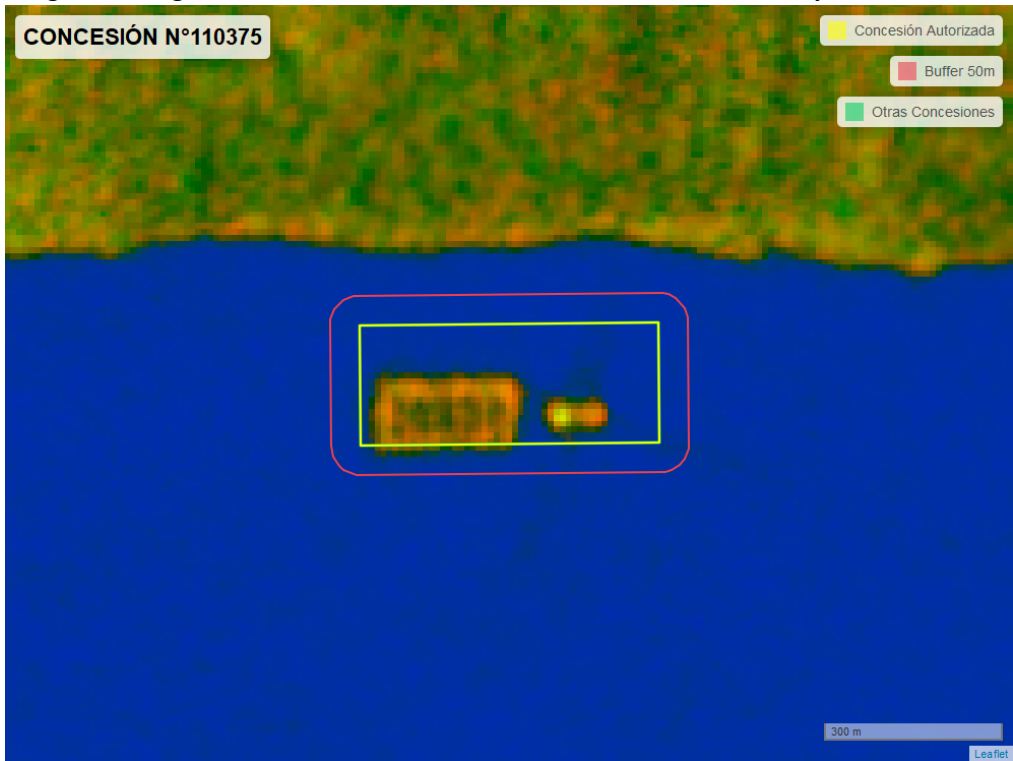
Figura 2. Imagen satelital del monitoreo realizado entre el 01/01/2024 y el 29/02/2024

| Período/Fecha | Resultado módulo(s) de cultivo | Resultado estructura(s) de apoyo |
|---|---|---|
| Entre el 01/01/2024 y el 29/02/2024 | Se identifica la presencia de módulos de cultivo de peces dentro de los límites de concesión. | Se identifica la presencia de estructura(s) de apoyo dentro de los límites de concesión. |

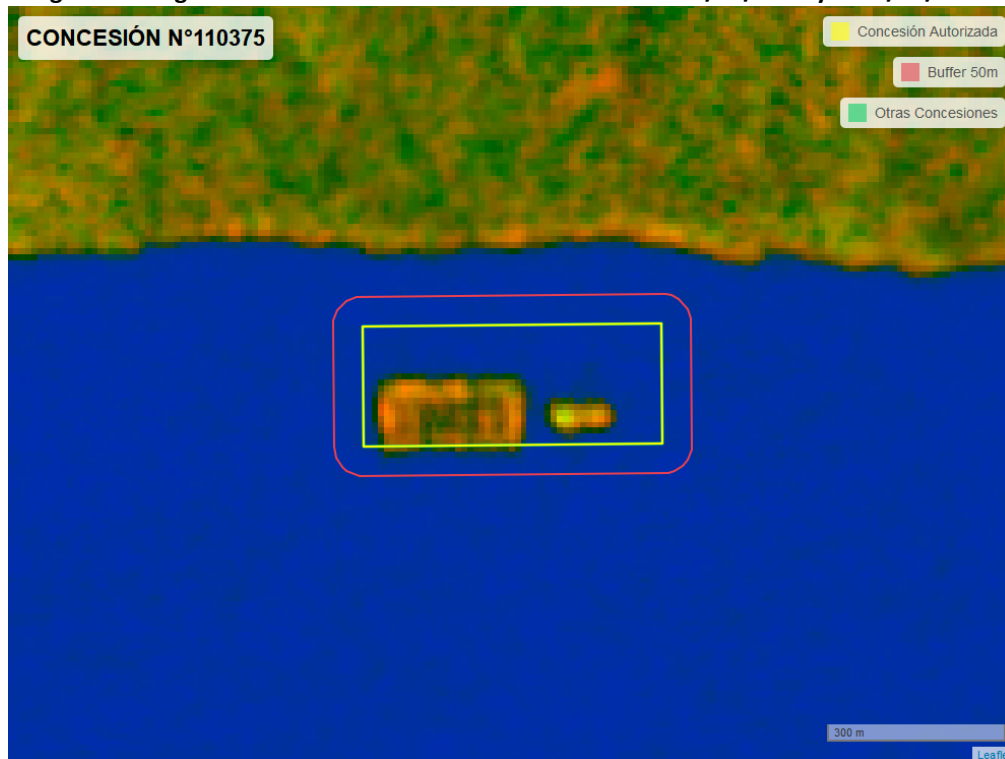
**Figura 3. Imagen satelital del monitoreo realizado entre el 01/04/2024 y el 31/05/2024**

| Período/Fecha | Resultado módulo(s) de cultivo | Resultado estructura(s) de apoyo |
|---|---|---|
| Entre el 01/04/2024 y el 31/05/2024 | Se identifica la presencia de módulos de cultivo de peces dentro de los límites de concesión. | Se identifica la presencia de estructura(s) de apoyo dentro de los límites de concesión. |

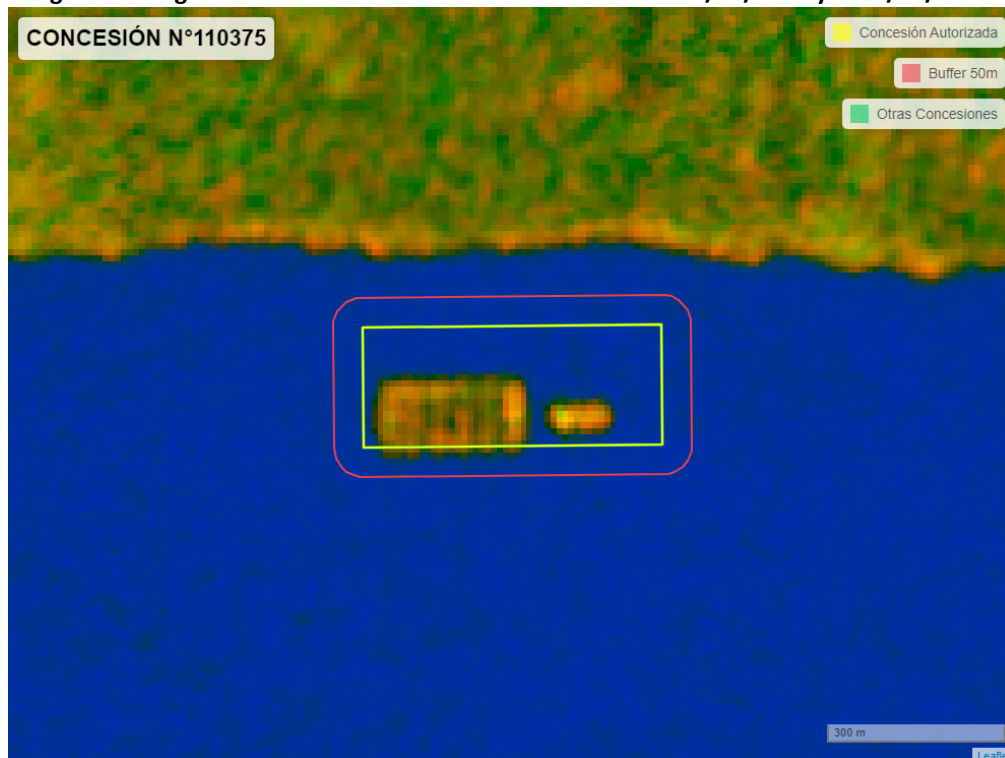
**Figura 4. Imagen satelital del monitoreo realizado entre el 01/07/2024 y el 31/08/2024**

| Período/Fecha | Resultado módulo(s) de cultivo | Resultado estructura(s) de apoyo |
|---|---|---|
| Entre el 01/07/2024 y el 31/08/2024 | Se identifica la presencia de módulos de cultivo de peces dentro de los límites de concesión. | Se identifica la presencia de estructura(s) de apoyo dentro de los límites de concesión. |
