## INFORME TÉCNICO DE FISCALIZACIÓN AMBIENTAL

**CES CUCHI (RNA 110382)**

**DSI-2024-1167-XI-RCA**

Fecha creación: 23-12-2024

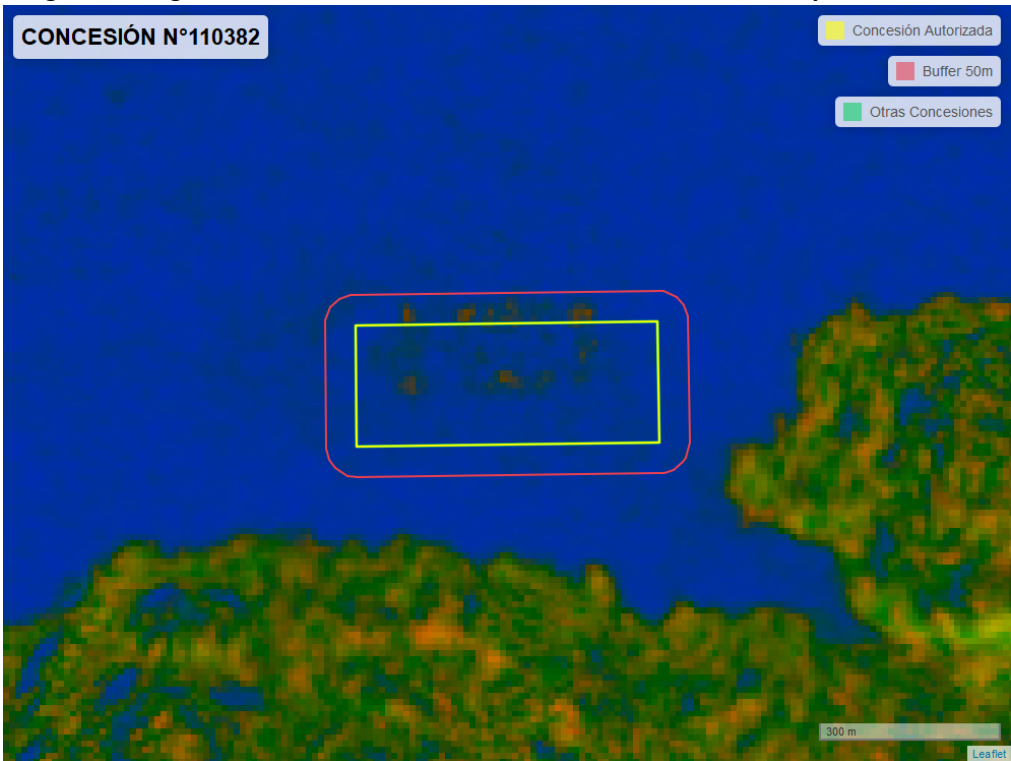
Figura 2. Imagen satelital del monitoreo realizado entre el 01/01/2024 y el 29/02/2024

| Período/Fecha | Resultado módulo(s) de cultivo | Resultado estructura(s) de apoyo |
|---|---|---|
| Entre el 01/01/2024 y el 29/02/2024 | Se identifica la presencia de módulos de cultivo de peces dentro de los límites de concesión. | Se identifica la presencia de estructura(s) de apoyo dentro de los límites de concesión. |

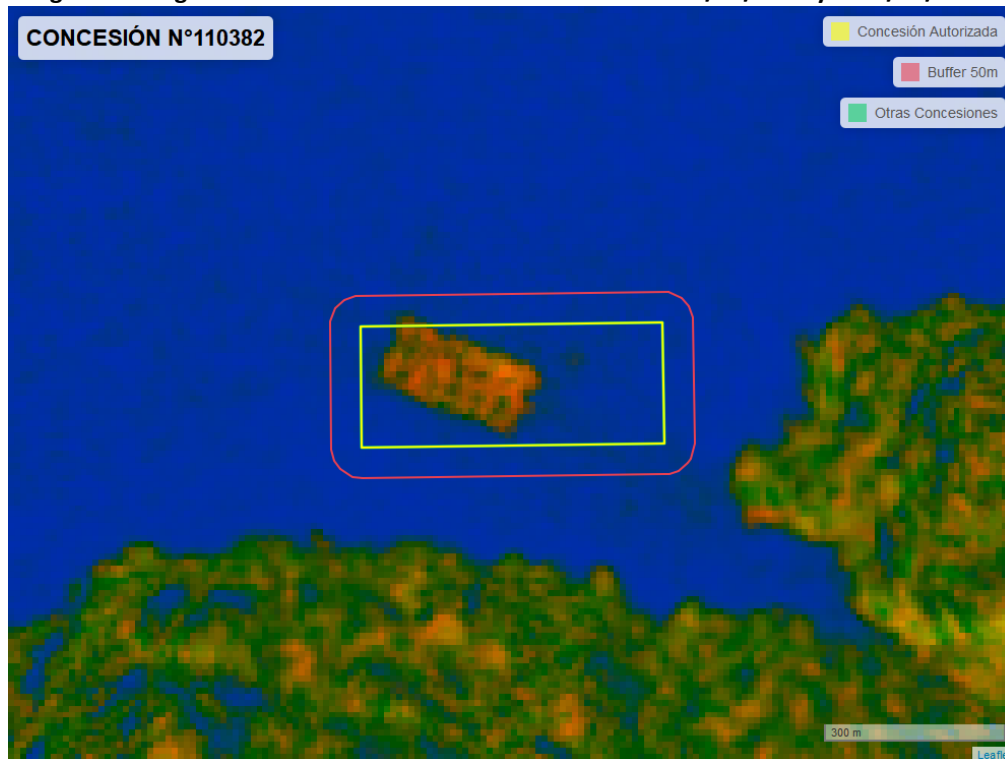
**Figura 3. Imagen satelital del monitoreo realizado entre el 01/04/2024 y el 31/05/2024**

| Período/Fecha | Resultado módulo(s) de cultivo | Resultado estructura(s) de apoyo |
|---|---|---|
| Entre el 01/04/2024 y el 31/05/2024 | Se identifica la presencia de módulos de cultivo de peces dentro de los límites de concesión. | Se identifica la ausencia de estructura(s) de apoyo dentro de los límites de concesión. |

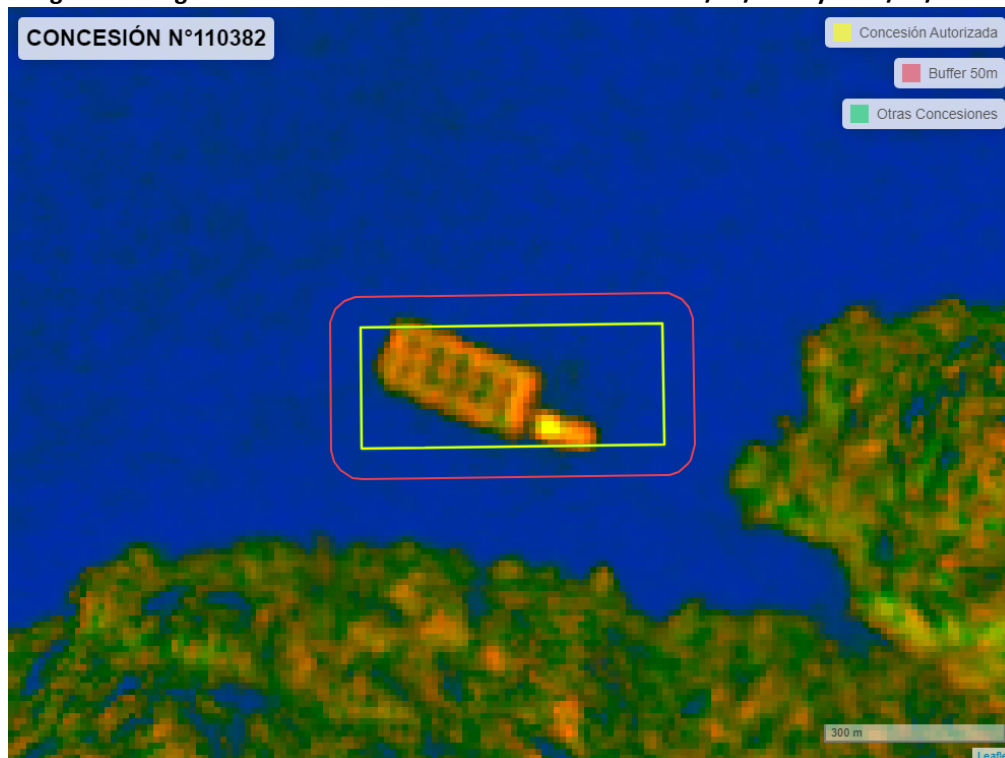
**Figura 4. Imagen satelital del monitoreo realizado entre el 01/07/2024 y el 31/08/2024**

| Período/Fecha | Resultado módulo(s) de cultivo | Resultado estructura(s) de apoyo |
|---|---|---|
| Entre el 01/07/2024 y el 31/08/2024 | Se identifica la presencia de módulos de cultivo de peces dentro de los límites de concesión. | Se identifica la presencia de estructura(s) de apoyo dentro de los límites de concesión. |
