## INFORME TÉCNICO DE FISCALIZACIÓN AMBIENTAL

**CES MERCEDES (RNA 110385)**

**DSI-2024-1170-XI-RCA**

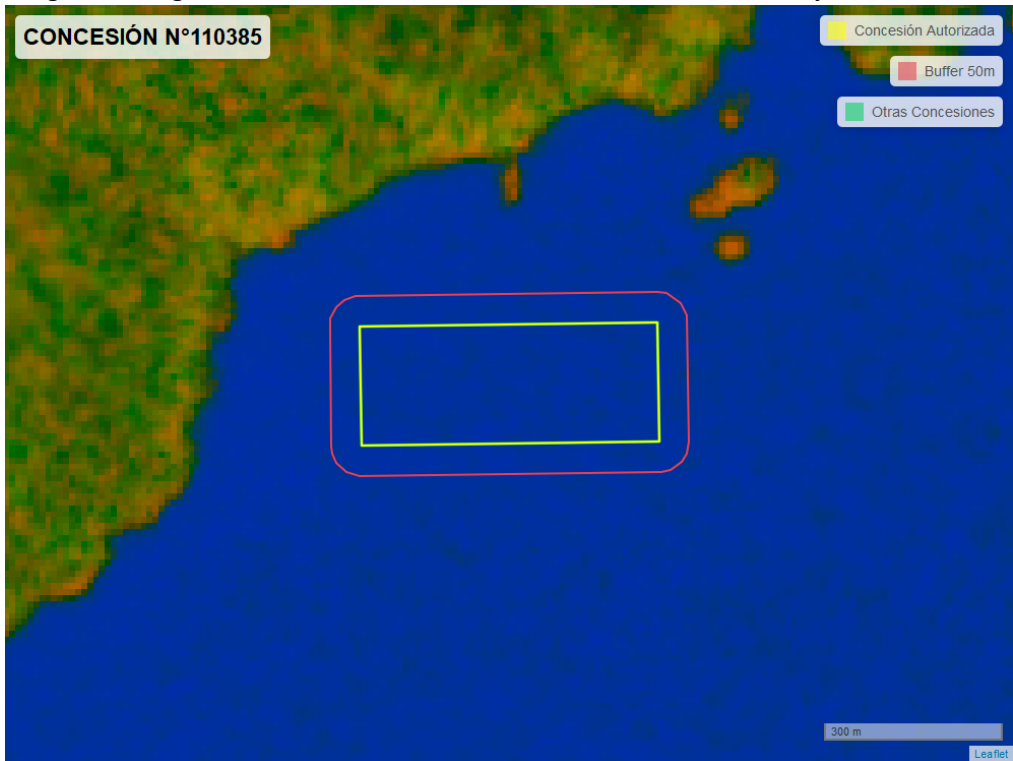
Figura 2. Imagen satelital del monitoreo realizado entre el 01/01/2024 y el 29/02/2024

| Período/Fecha | Resultado módulo(s) de cultivo | Resultado estructura(s) de apoyo |
|---|---|---|
| Entre el 01/01/2024 y el 29/02/2024 | Se identifica la ausencia de módulos de cultivo de peces dentro de los límites de concesión. | Se identifica la ausencia de estructura(s) de apoyo dentro de los límites de concesión. |

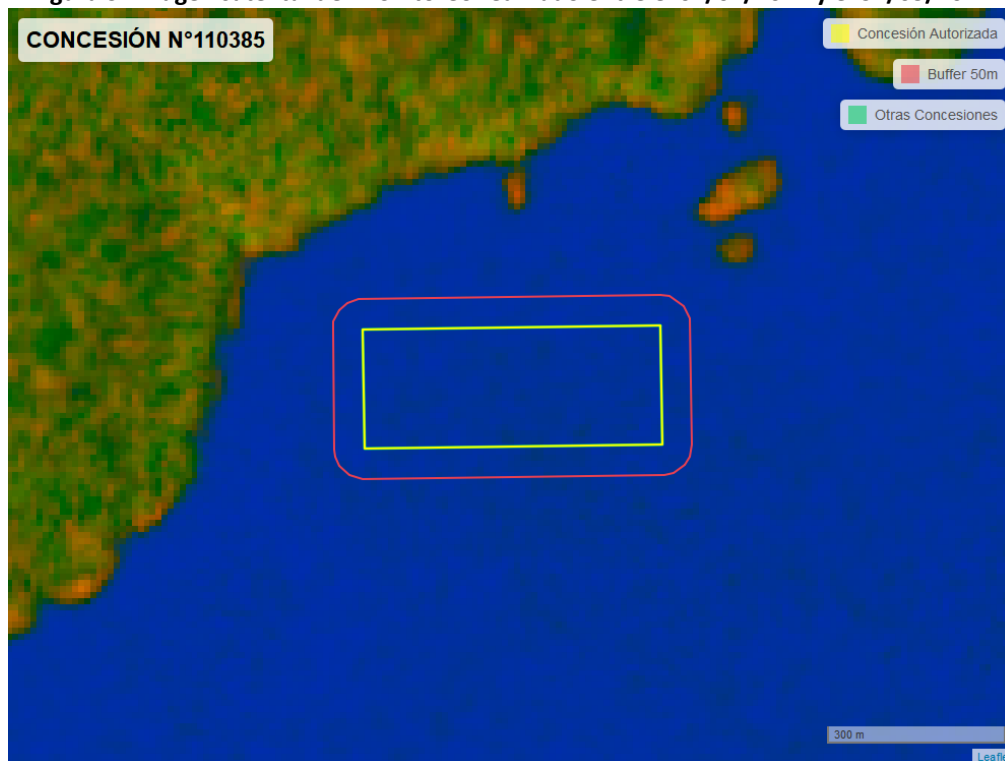
**Figura 3. Imagen satelital del monitoreo realizado entre el 01/04/2024 y el 31/05/2024**

| Período/Fecha | Resultado módulo(s) de cultivo | Resultado estructura(s) de apoyo |
|---|---|---|
| Entre el 01/04/2024 y el 31/05/2024 | Se identifica la ausencia de módulos de cultivo de peces dentro de los límites de concesión. | Se identifica la ausencia de estructura(s) de apoyo dentro de los límites de concesión. |

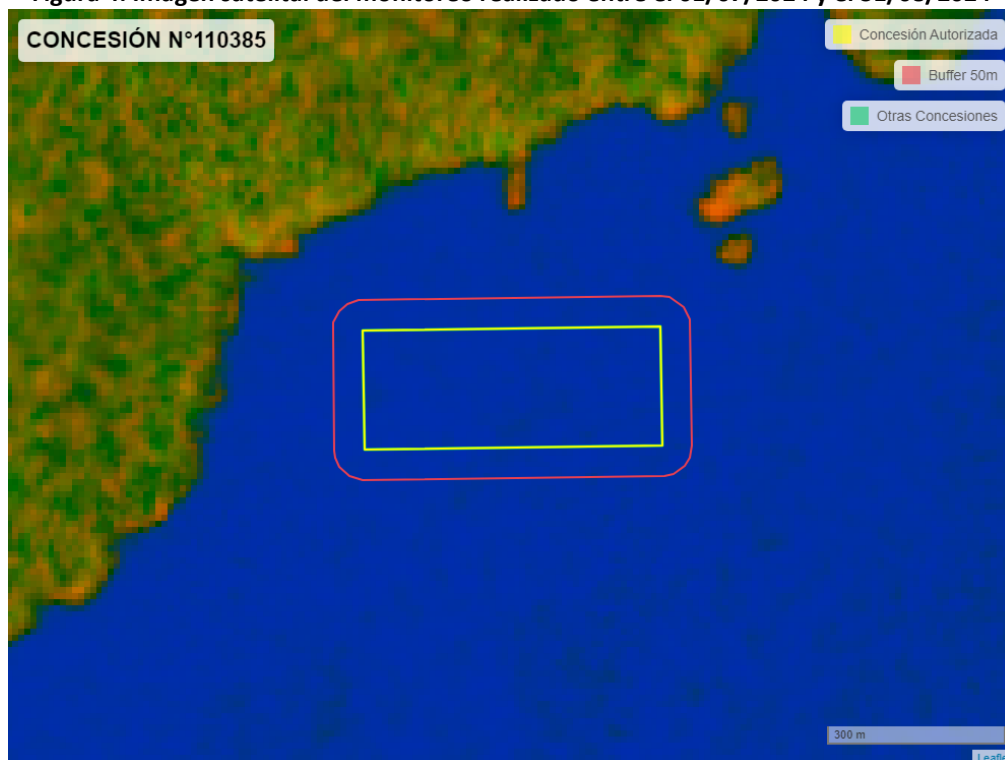
**Figura 4. Imagen satelital del monitoreo realizado entre el 01/07/2024 y el 31/08/2024**

| Período/Fecha | Resultado módulo(s) de cultivo | Resultado estructura(s) de apoyo |
|---|---|---|
| Entre el 01/07/2024 y el 31/08/2024 | Se identifica la ausencia de módulos de cultivo de peces dentro de los límites de concesión. | Se identifica la ausencia de estructura(s) de apoyo dentro de los límites de concesión. |
