## INFORME TÉCNICO DE FISCALIZACIÓN AMBIENTAL

**CES ISLA PARTIDA 2 (RNA 110386)**

**DSI-2024-1171-XI-RCA**

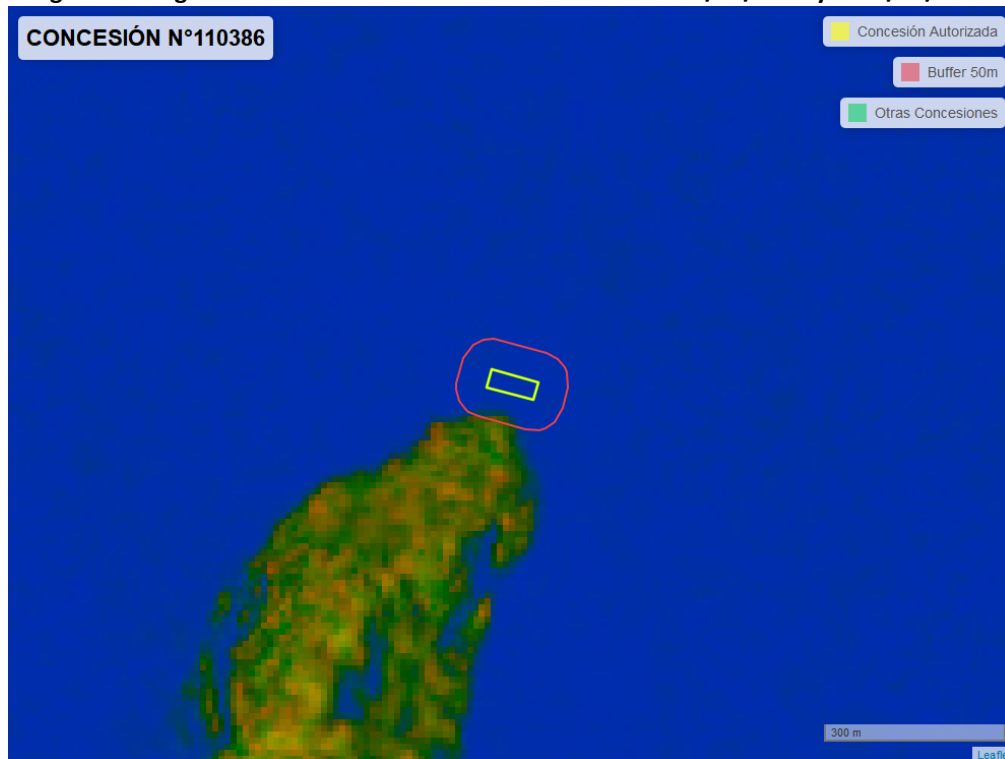
**Figura 3. Imagen satelital del monitoreo realizado entre el 01/04/2024 y el 31/05/2024**

| Período/Fecha | Resultado módulo(s) de cultivo | Resultado estructura(s) de apoyo |
|---|---|---|
| Entre el 01/04/2024 y el 31/05/2024 | Se identifica la ausencia de módulos de cultivo de peces dentro de los límites de concesión. | Se identifica la ausencia de estructura(s) de apoyo dentro de los límites de concesión. |

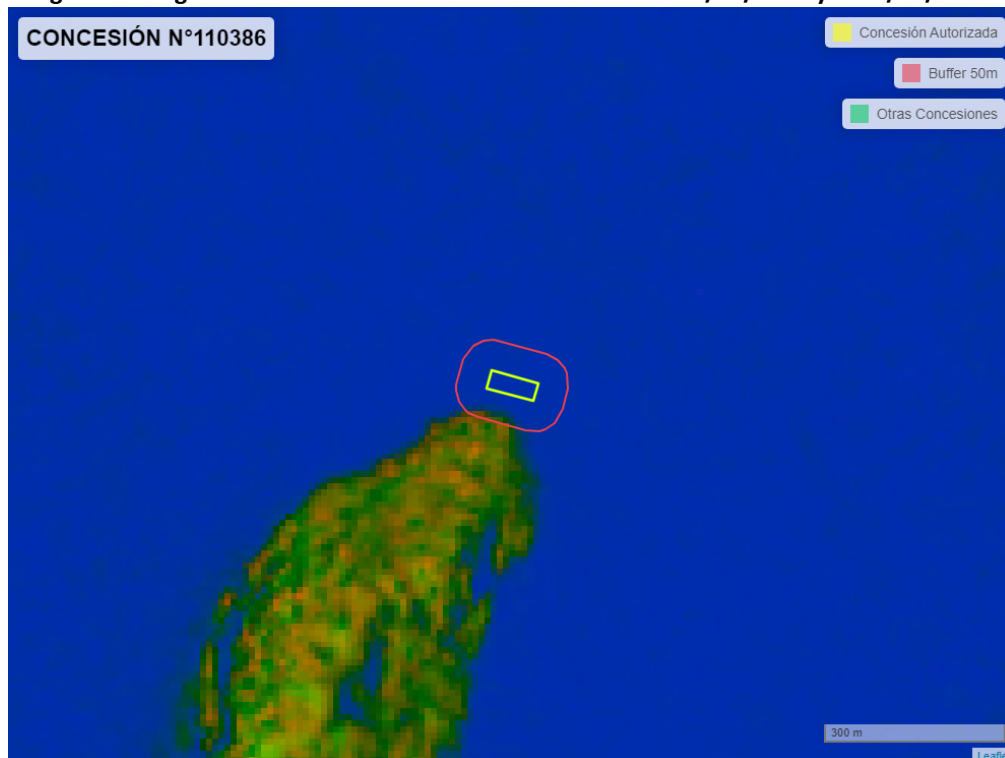
**Figura 4. Imagen satelital del monitoreo realizado entre el 01/07/2024 y el 31/08/2024**

| Período/Fecha | Resultado módulo(s) de cultivo | Resultado estructura(s) de apoyo |
|---|---|---|
| Entre el 01/07/2024 y el 31/08/2024 | Se identifica la ausencia de módulos de cultivo de peces dentro de los límites de concesión. | Se identifica la ausencia de estructura(s) de apoyo dentro de los límites de concesión. |
